סיכום ממצאי קידוחים בגג אתר הפסולת

תאריך 18.07.23

התייחסות לתכנית המוצעת לשיקום אס"פ ברקת

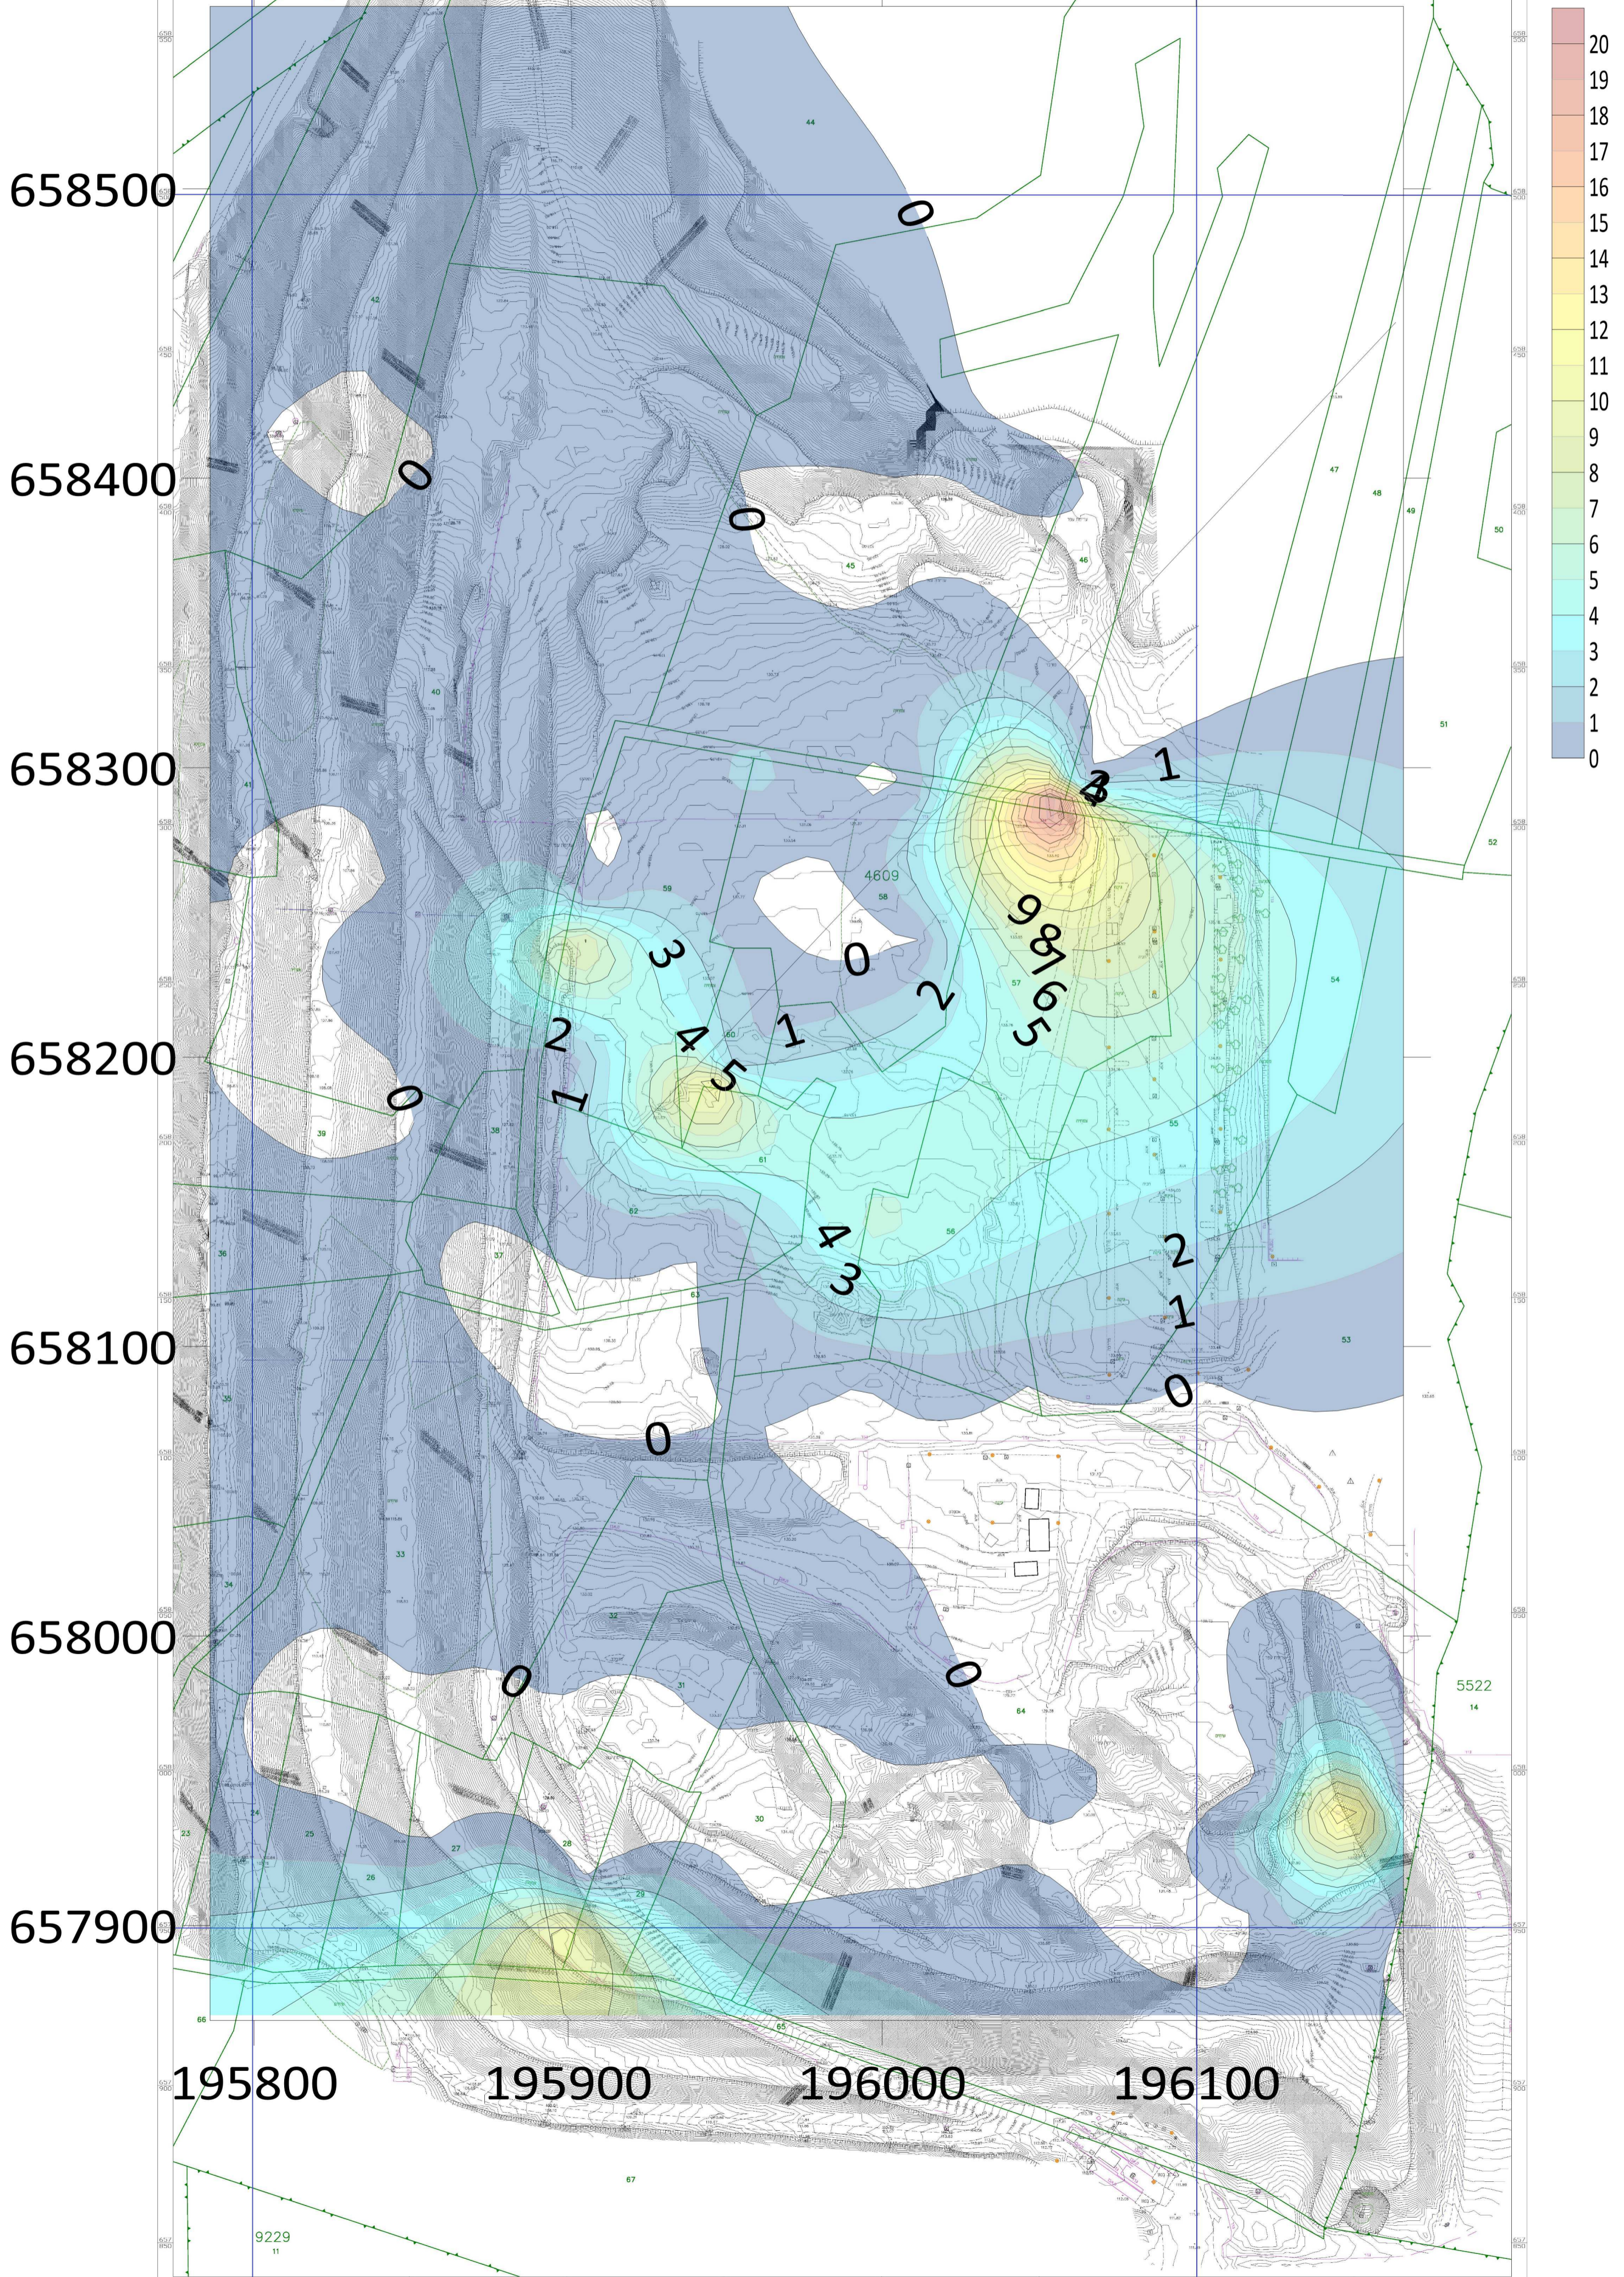
Scatter of CH4 content values at 0.3 m. depth (%)

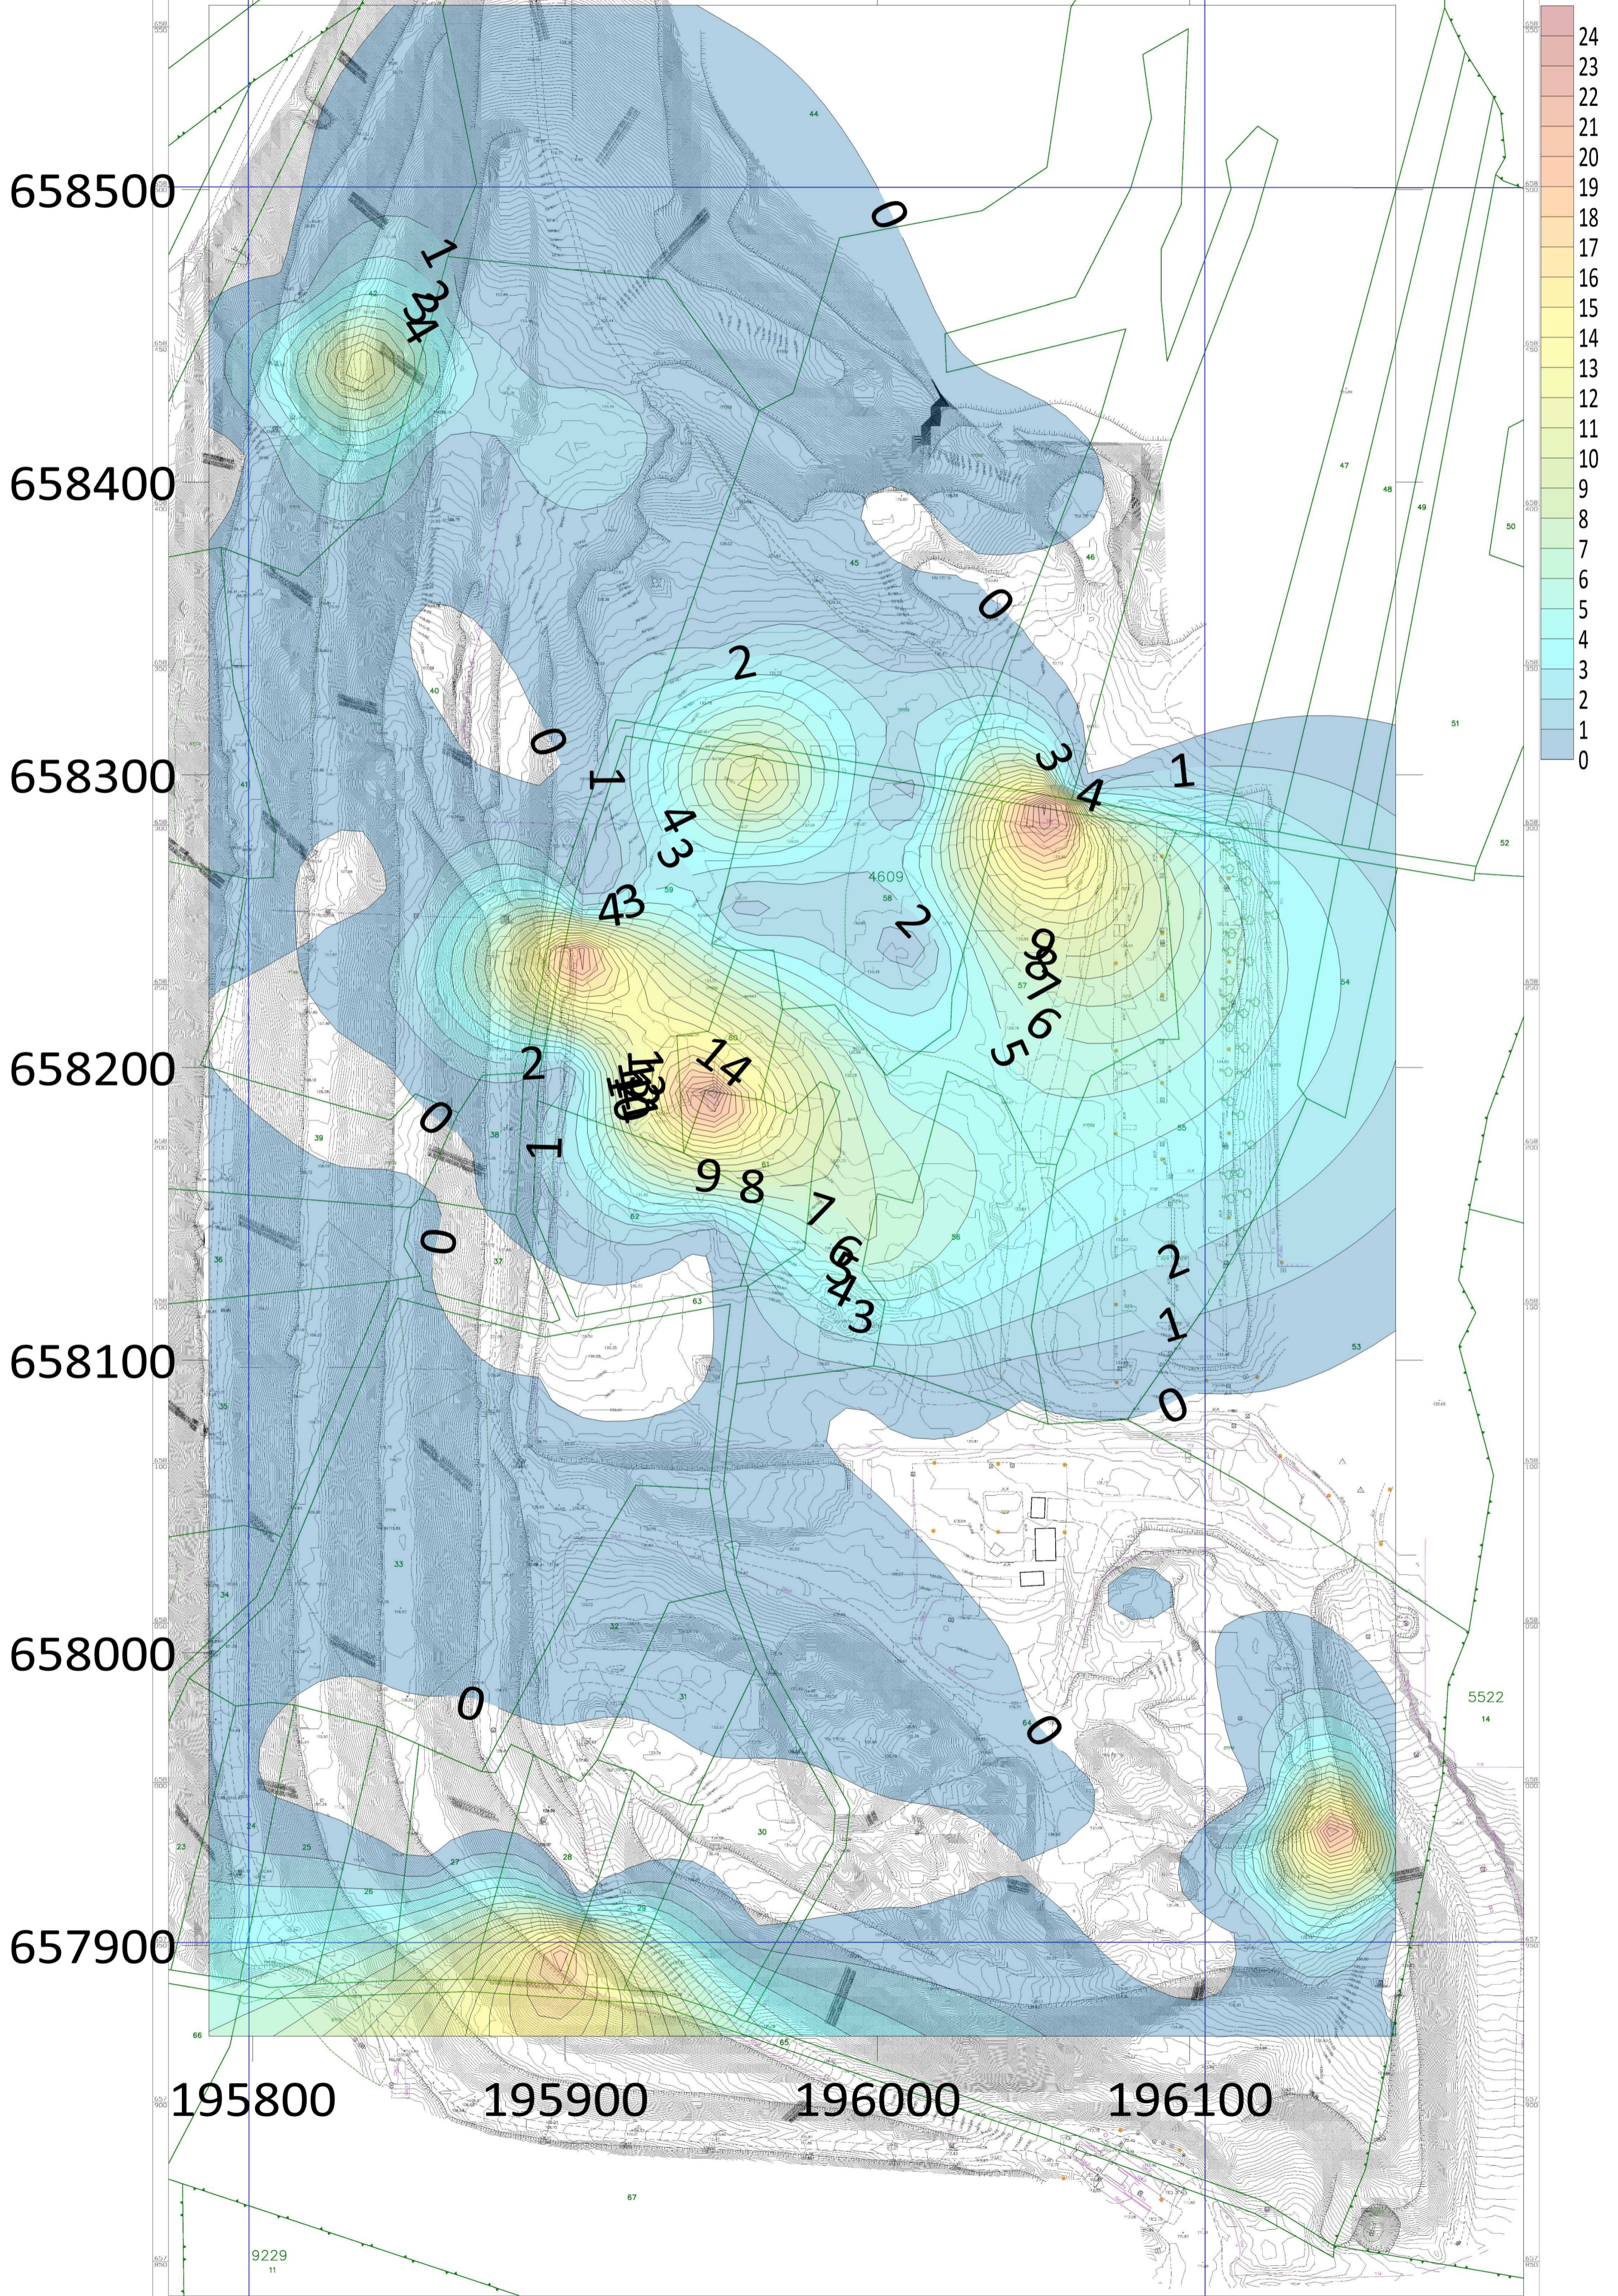
Scatter of CH4 content values at 0.6 m. depth (%)

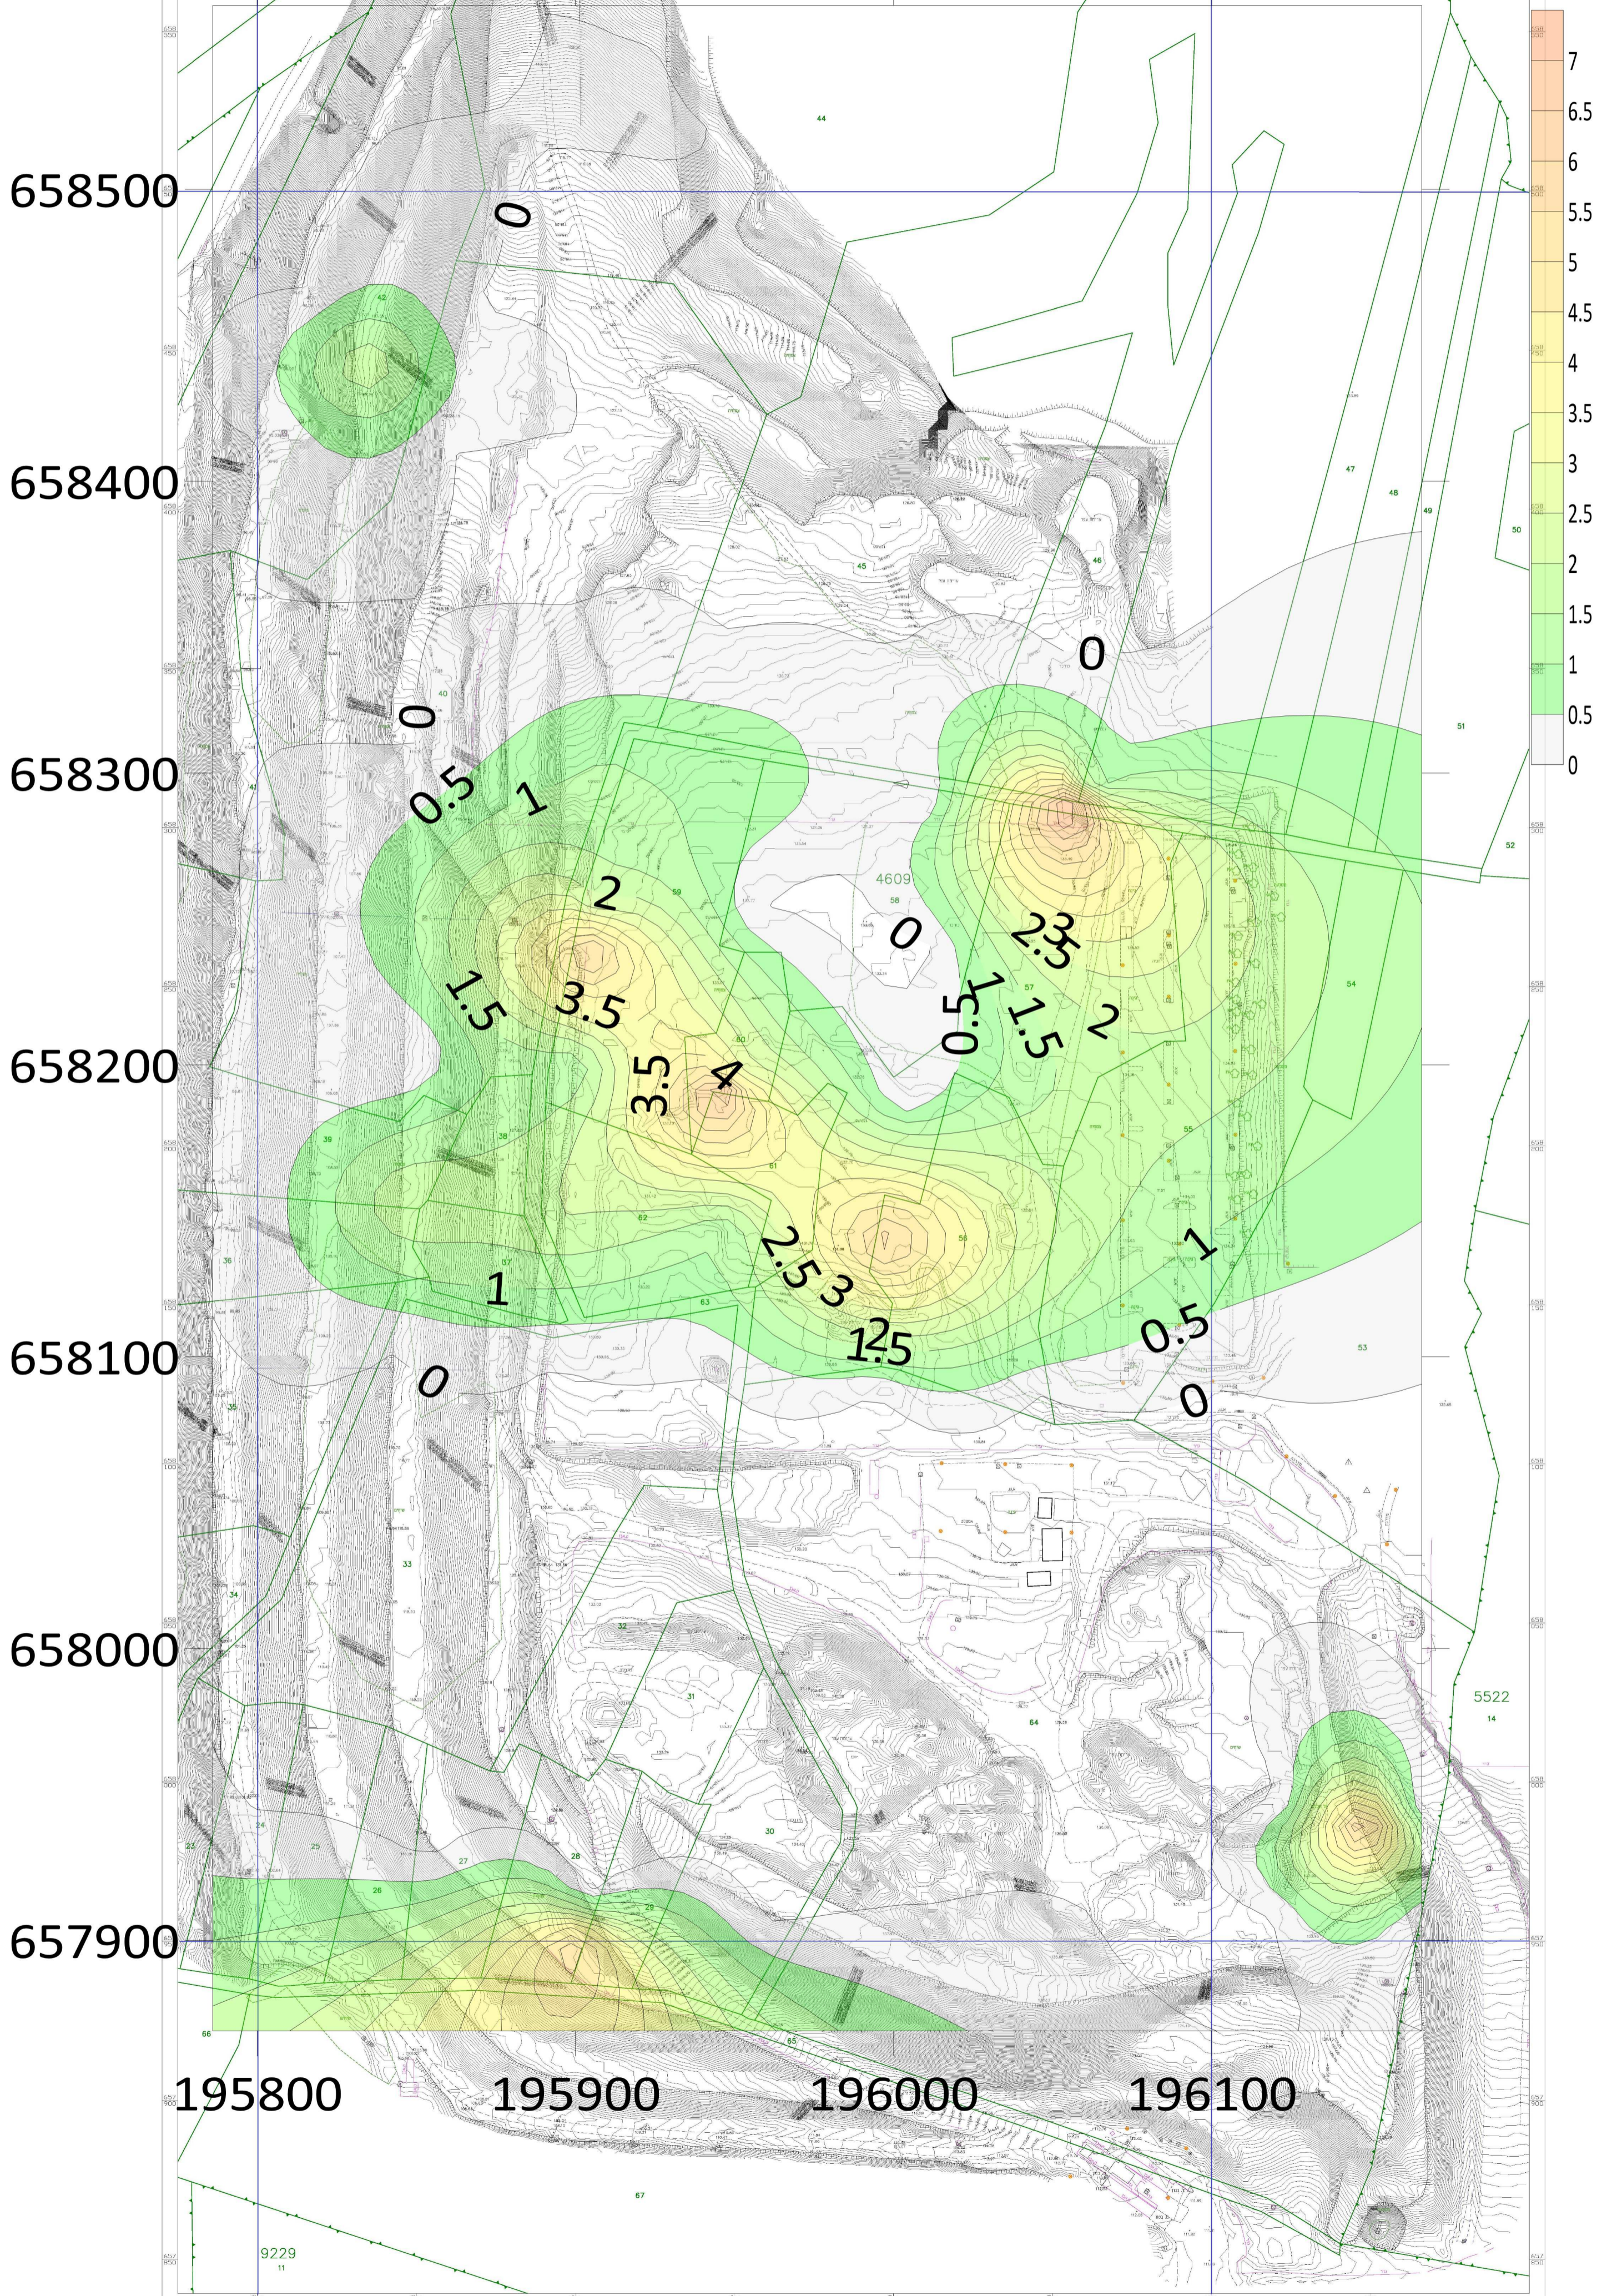
Scatter of CO content values at 0.3 m. depth (ppm)

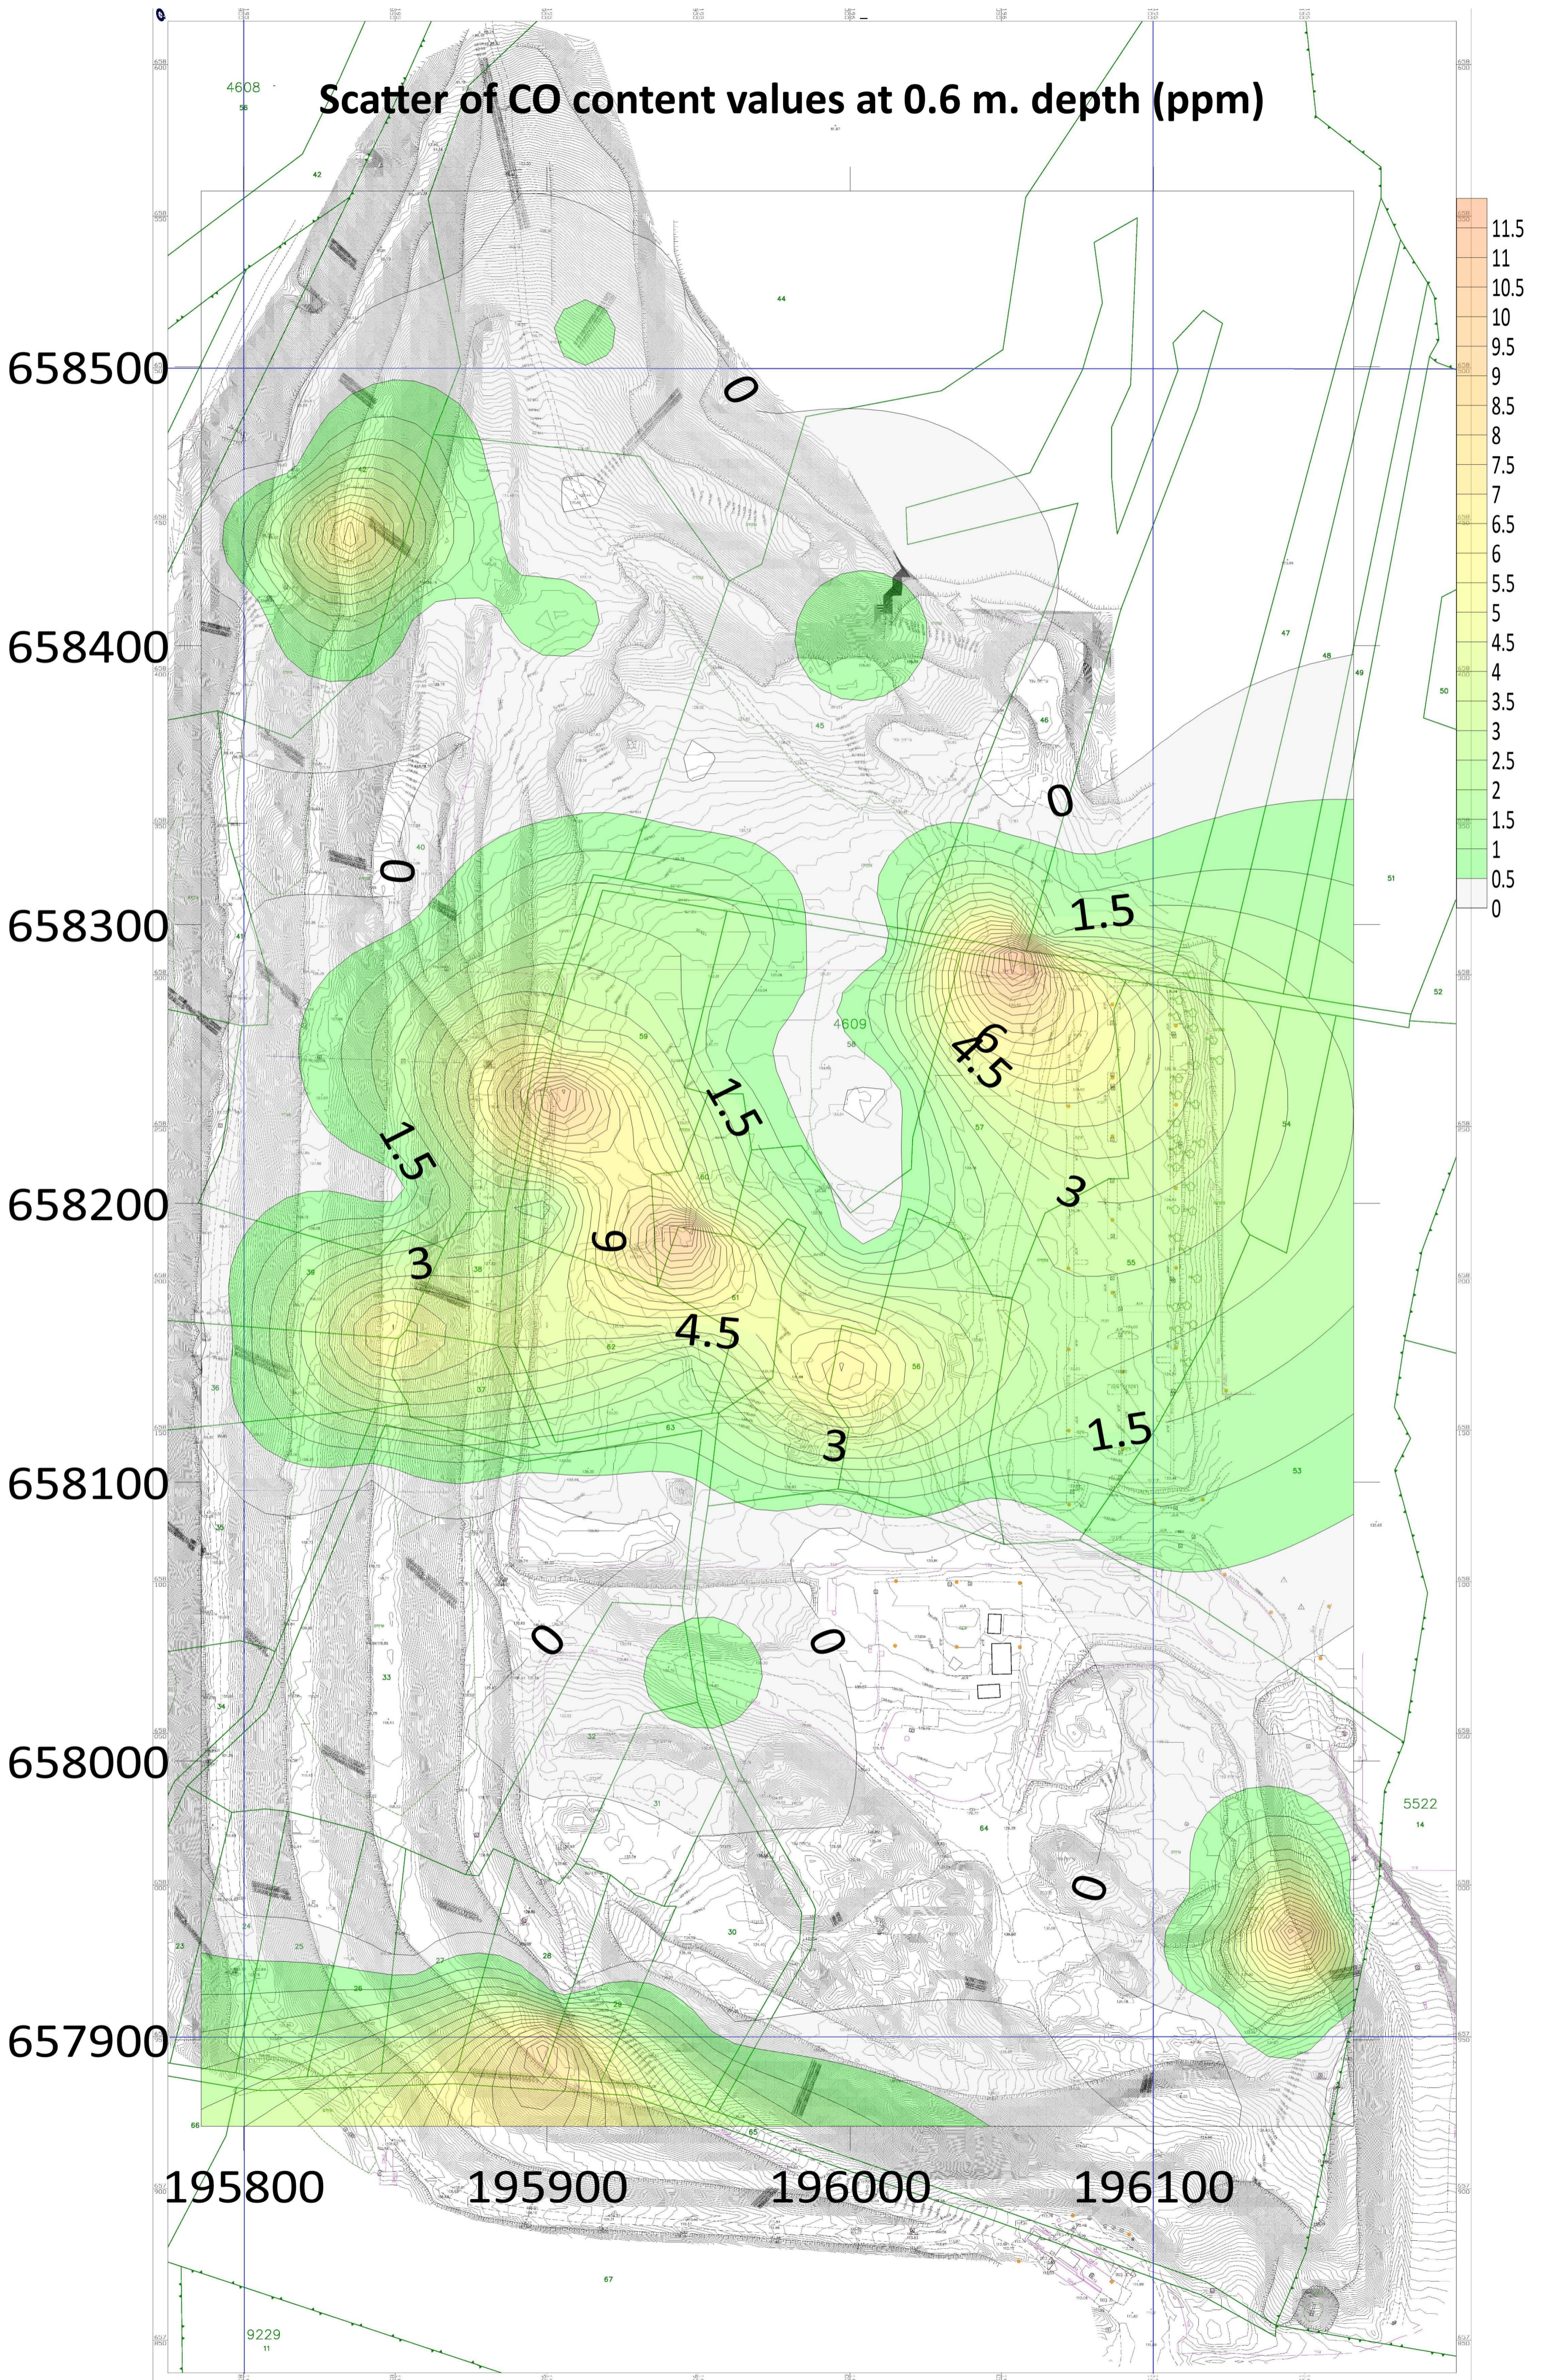
Scatter of CO content values at 0.6 m. depth (ppm)

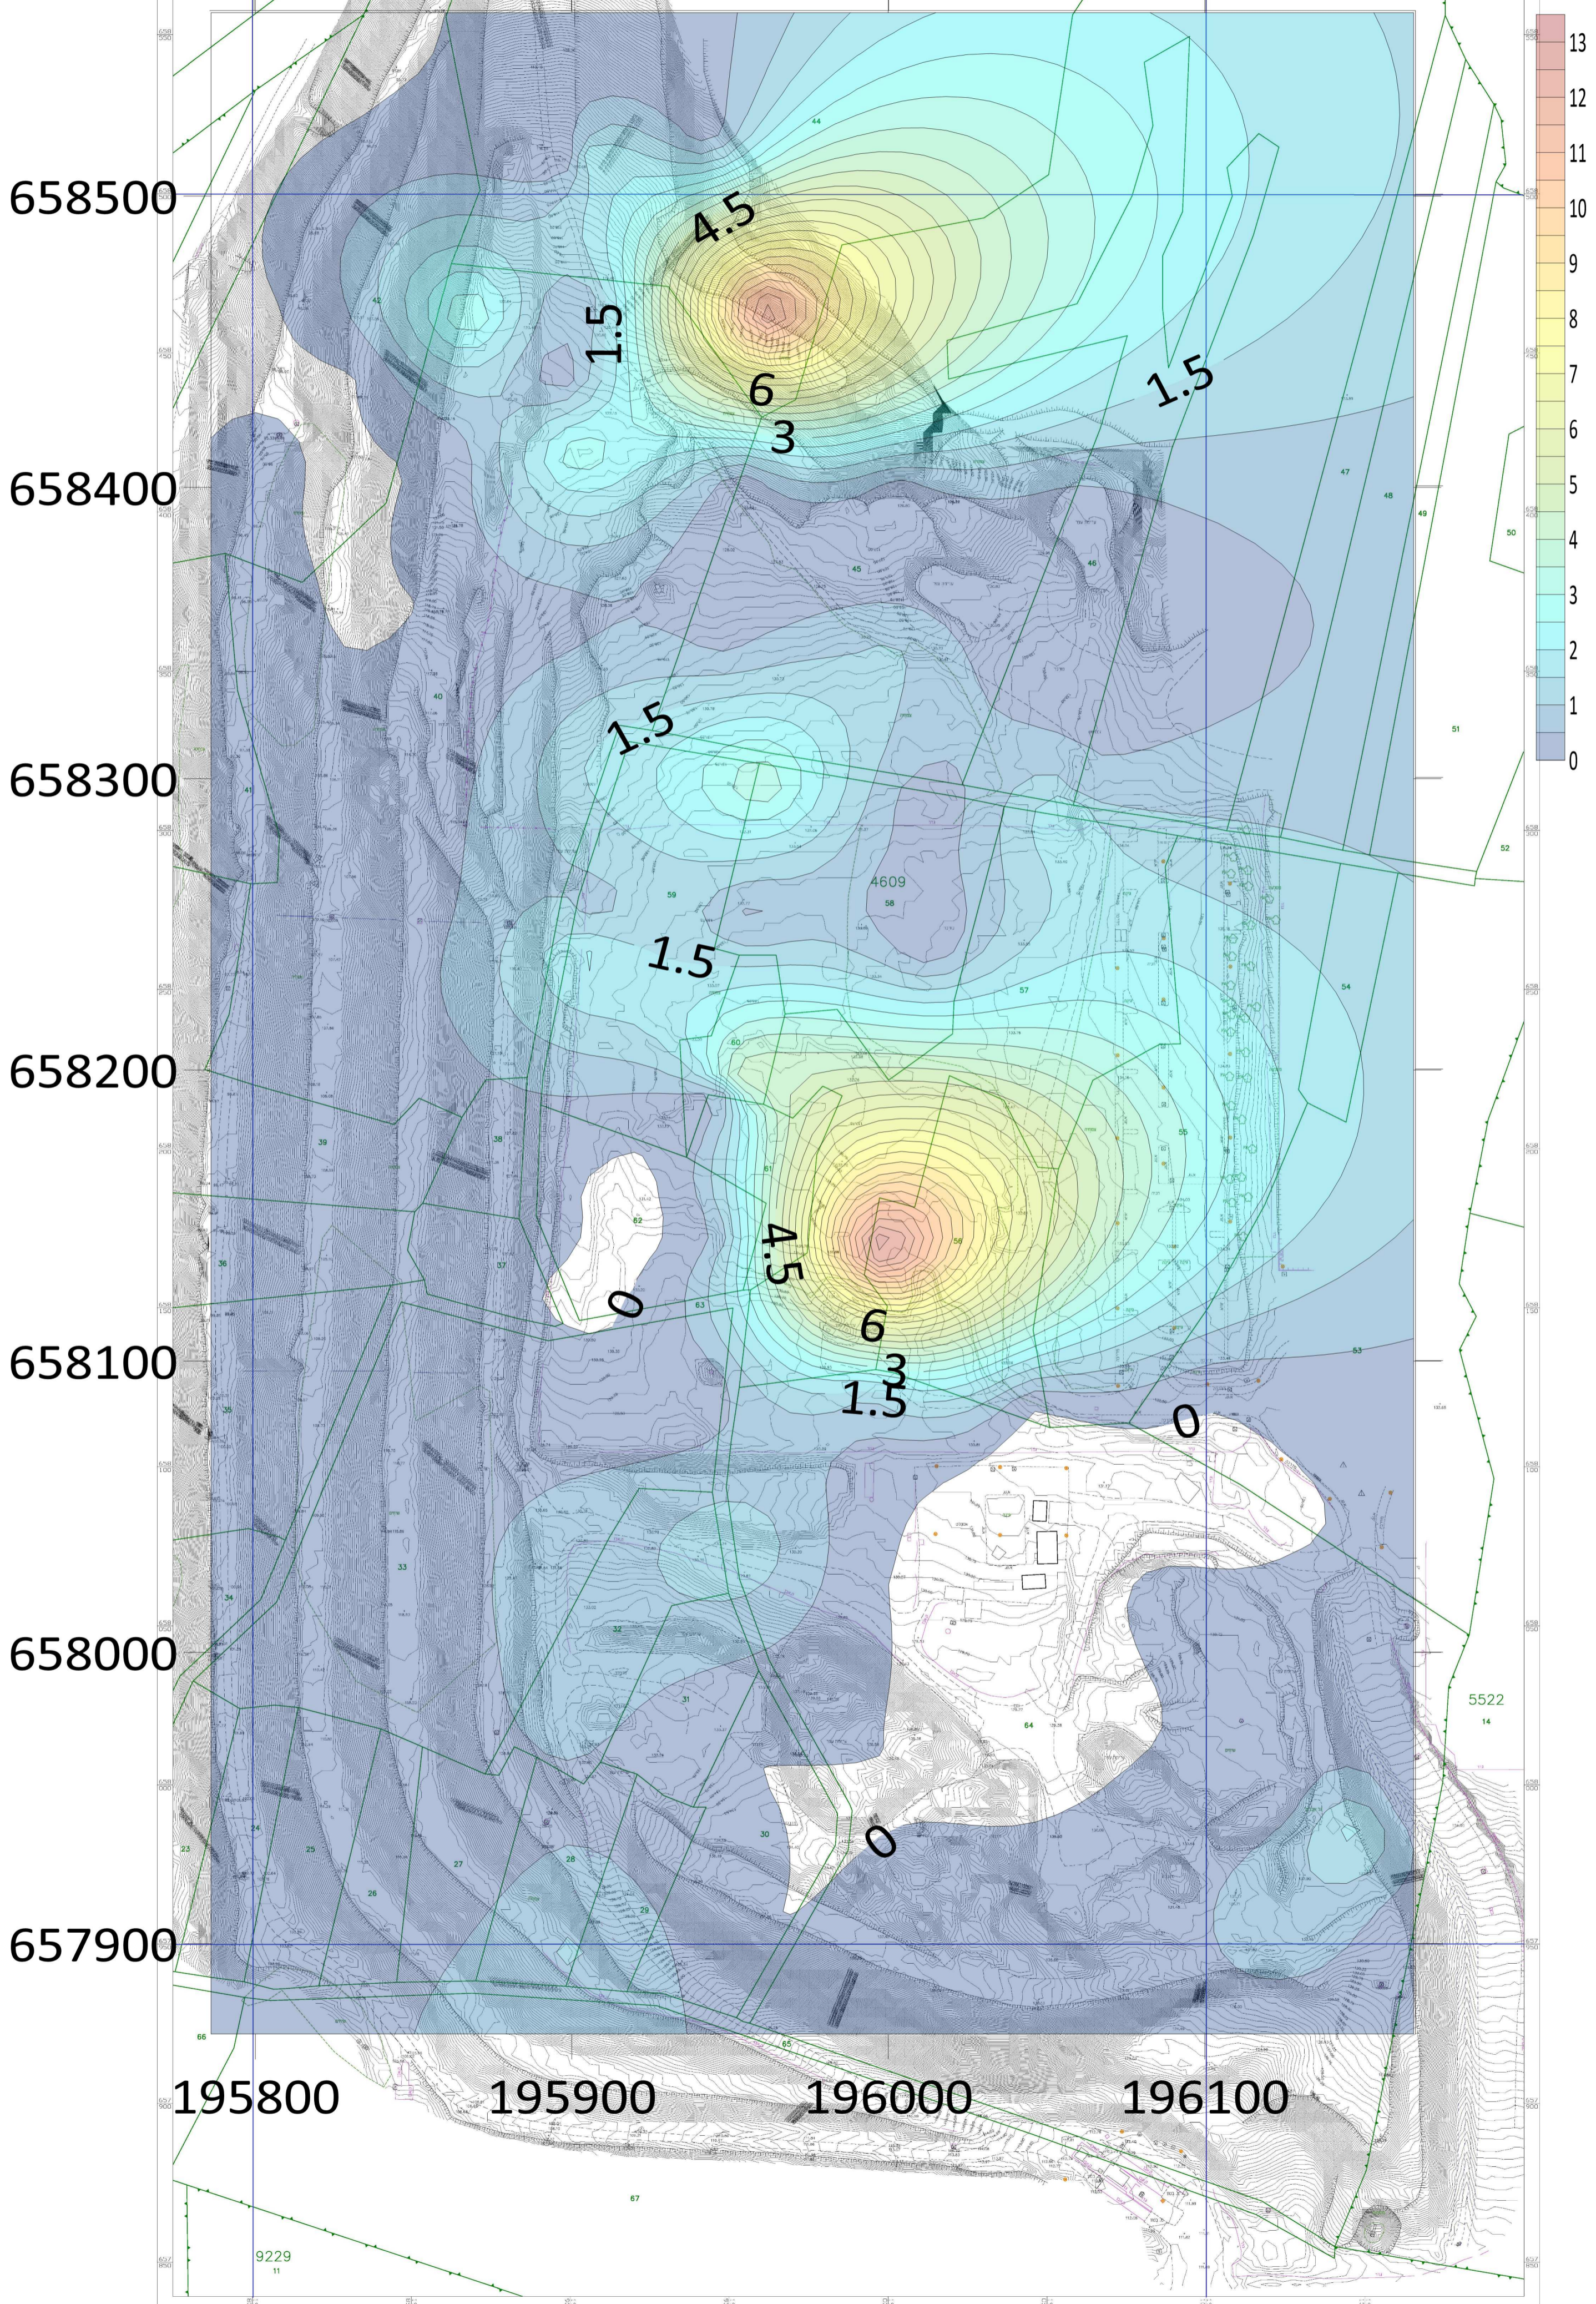
Scatter of CO2 content values at 0.3 m. depth (%)

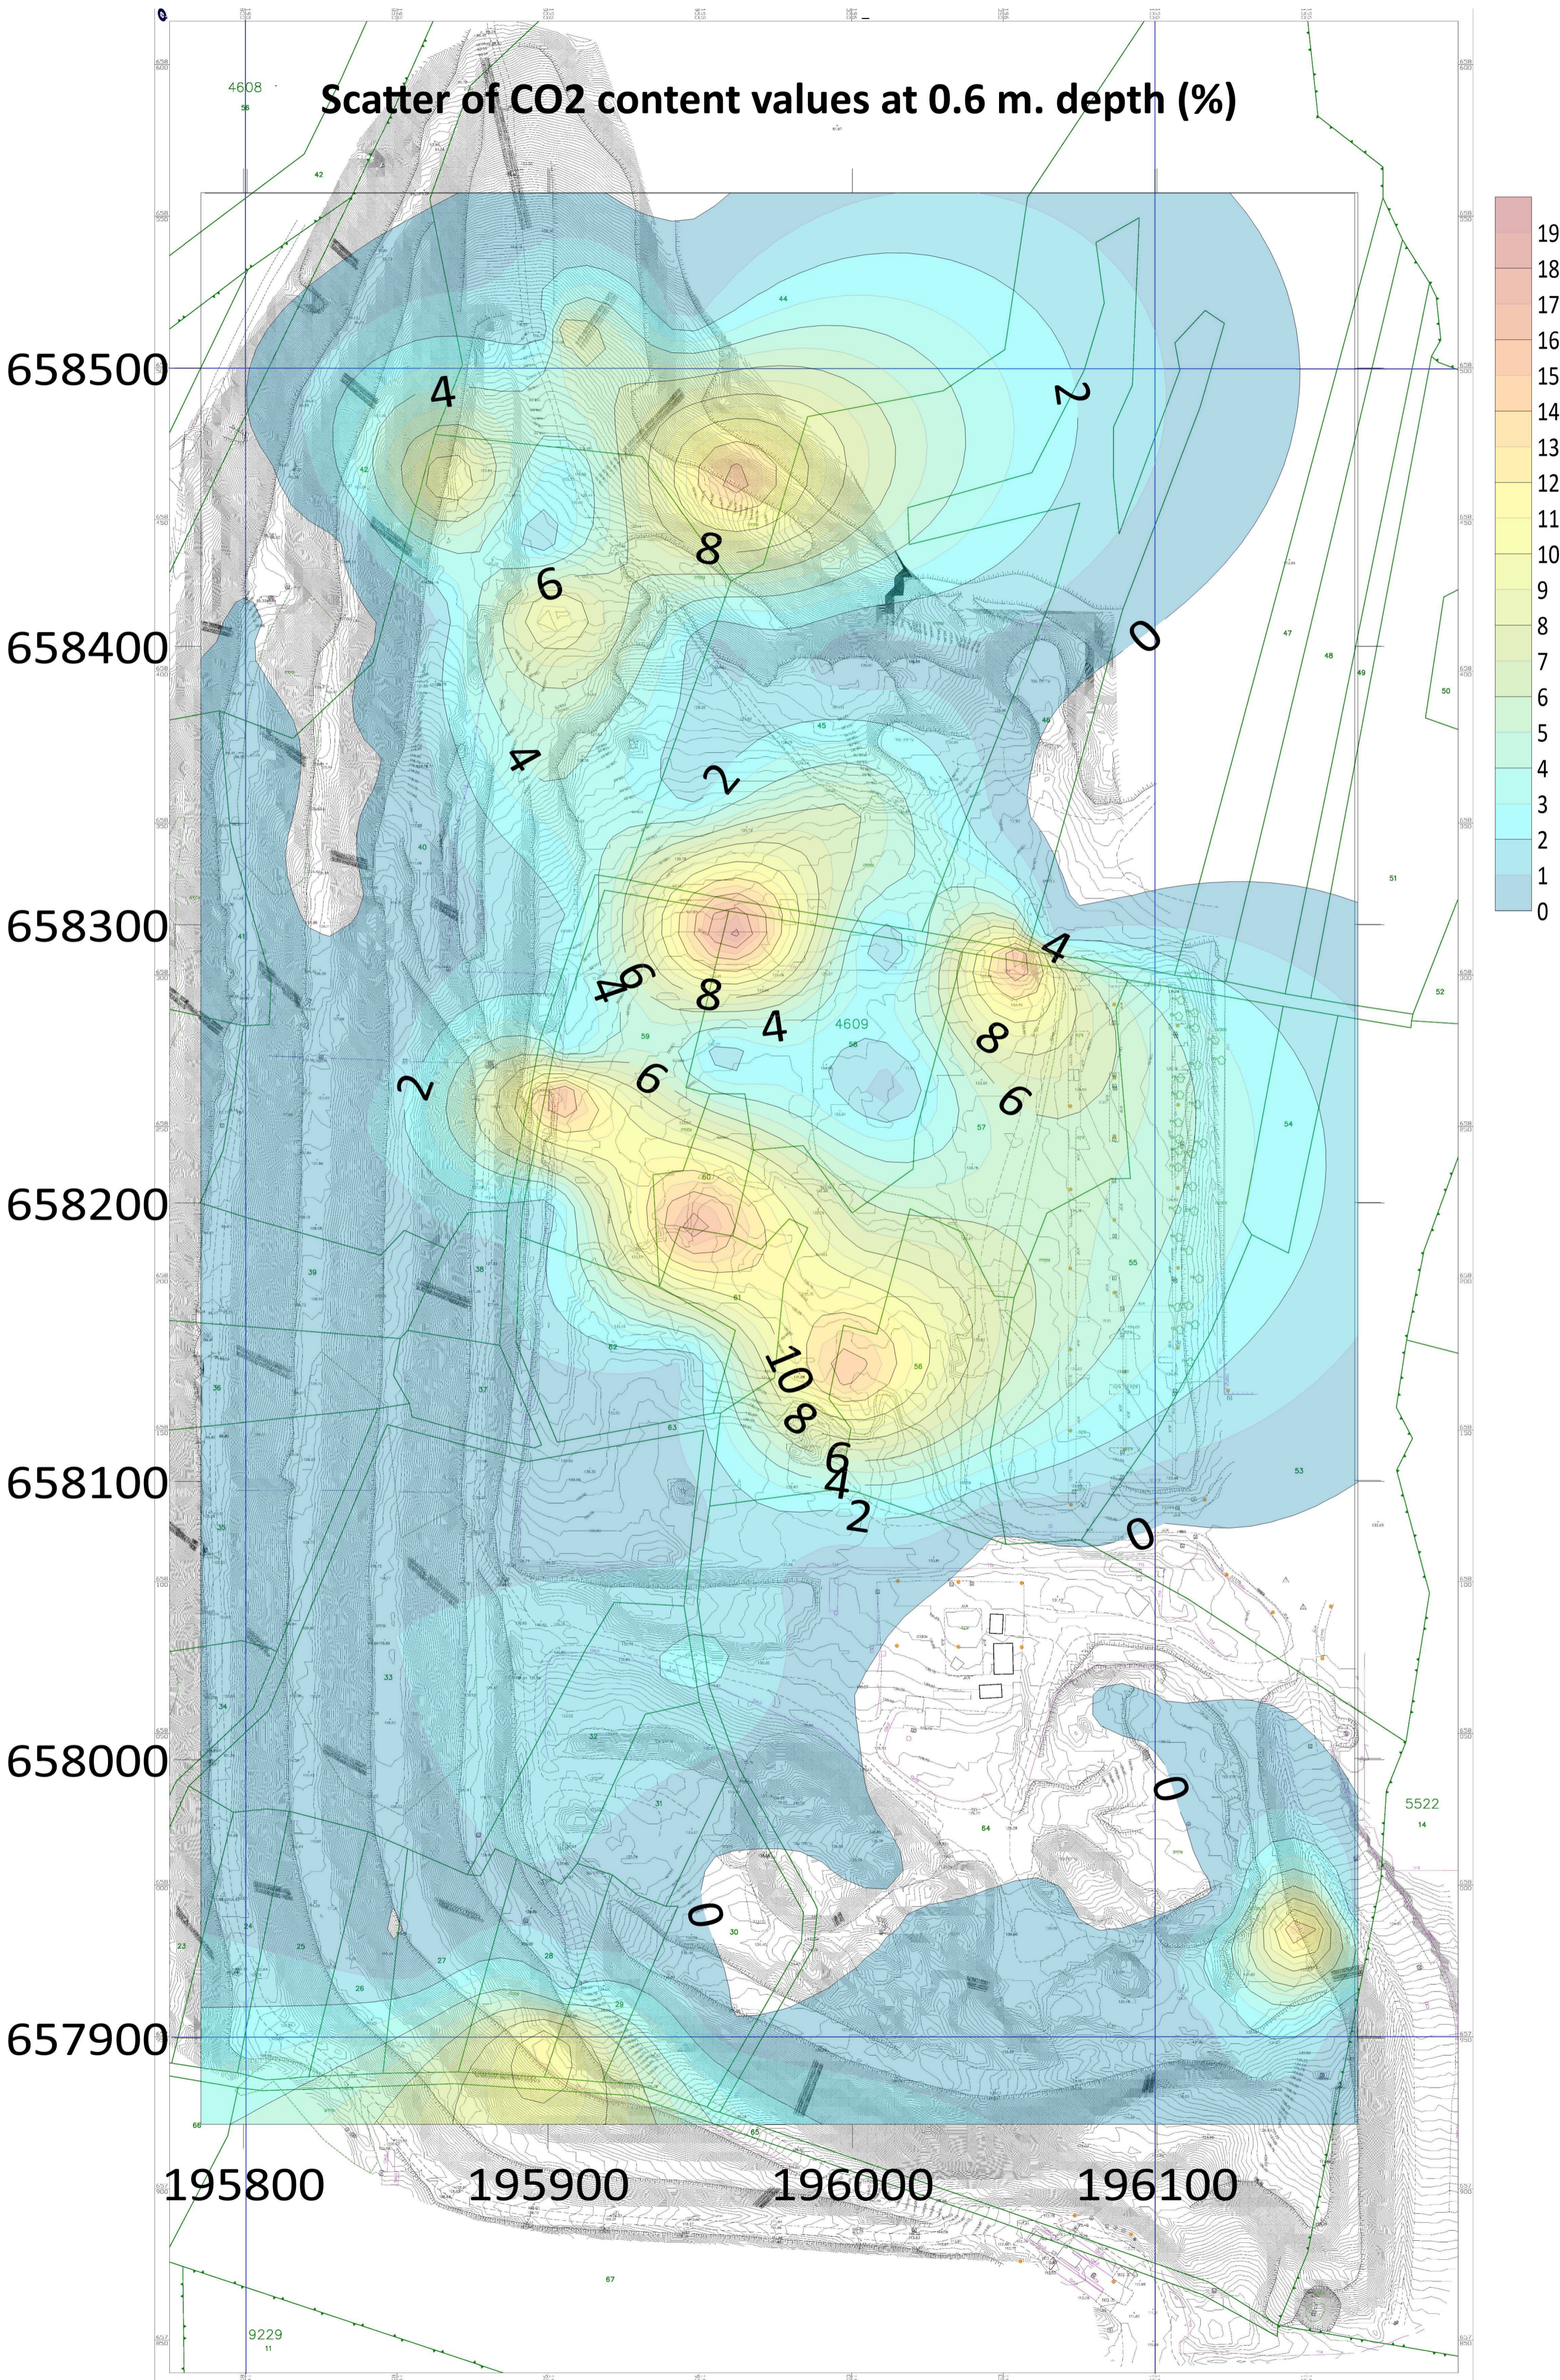
Scatter of CO2 content values at 0.6 m. depth (%)
