סיכום ממצאי קידוחים בגג אתר הפסולת

תאריך 18.07.23

התייחסות לתכנית המוצעת לשיקום אס"פ ברקת

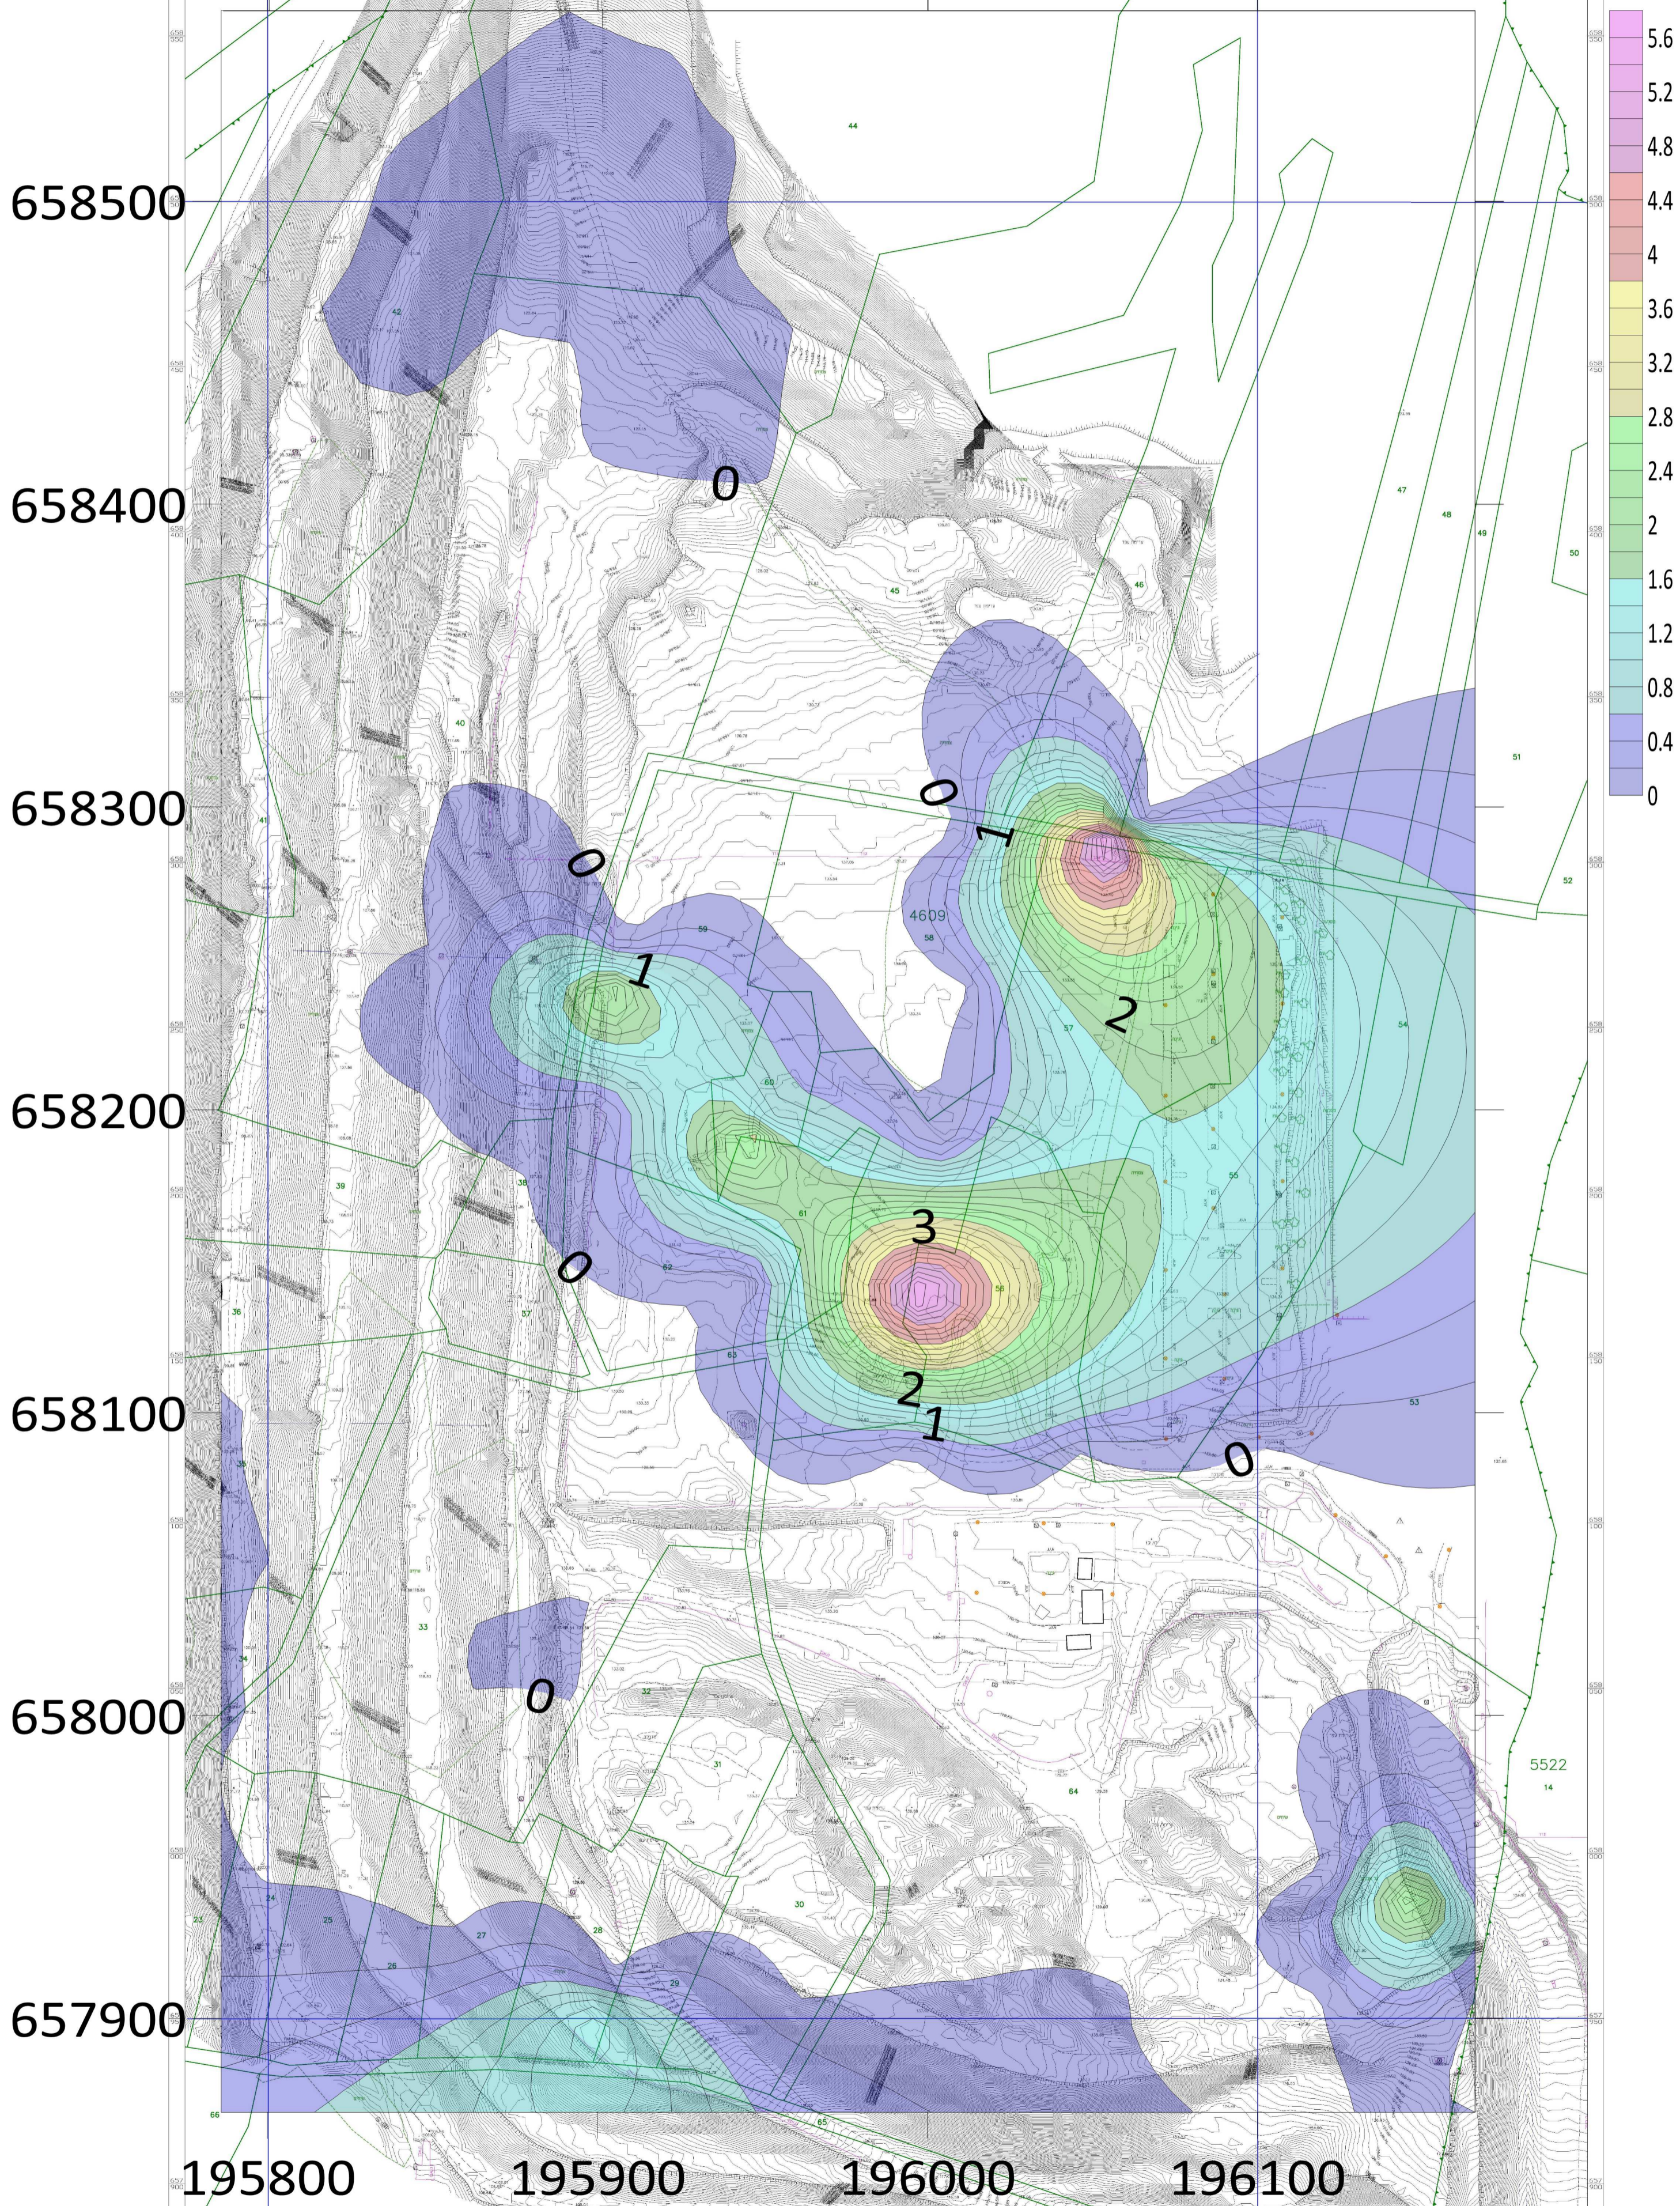
Scatter of H2S content values at 0.3 m. depth (ppm)

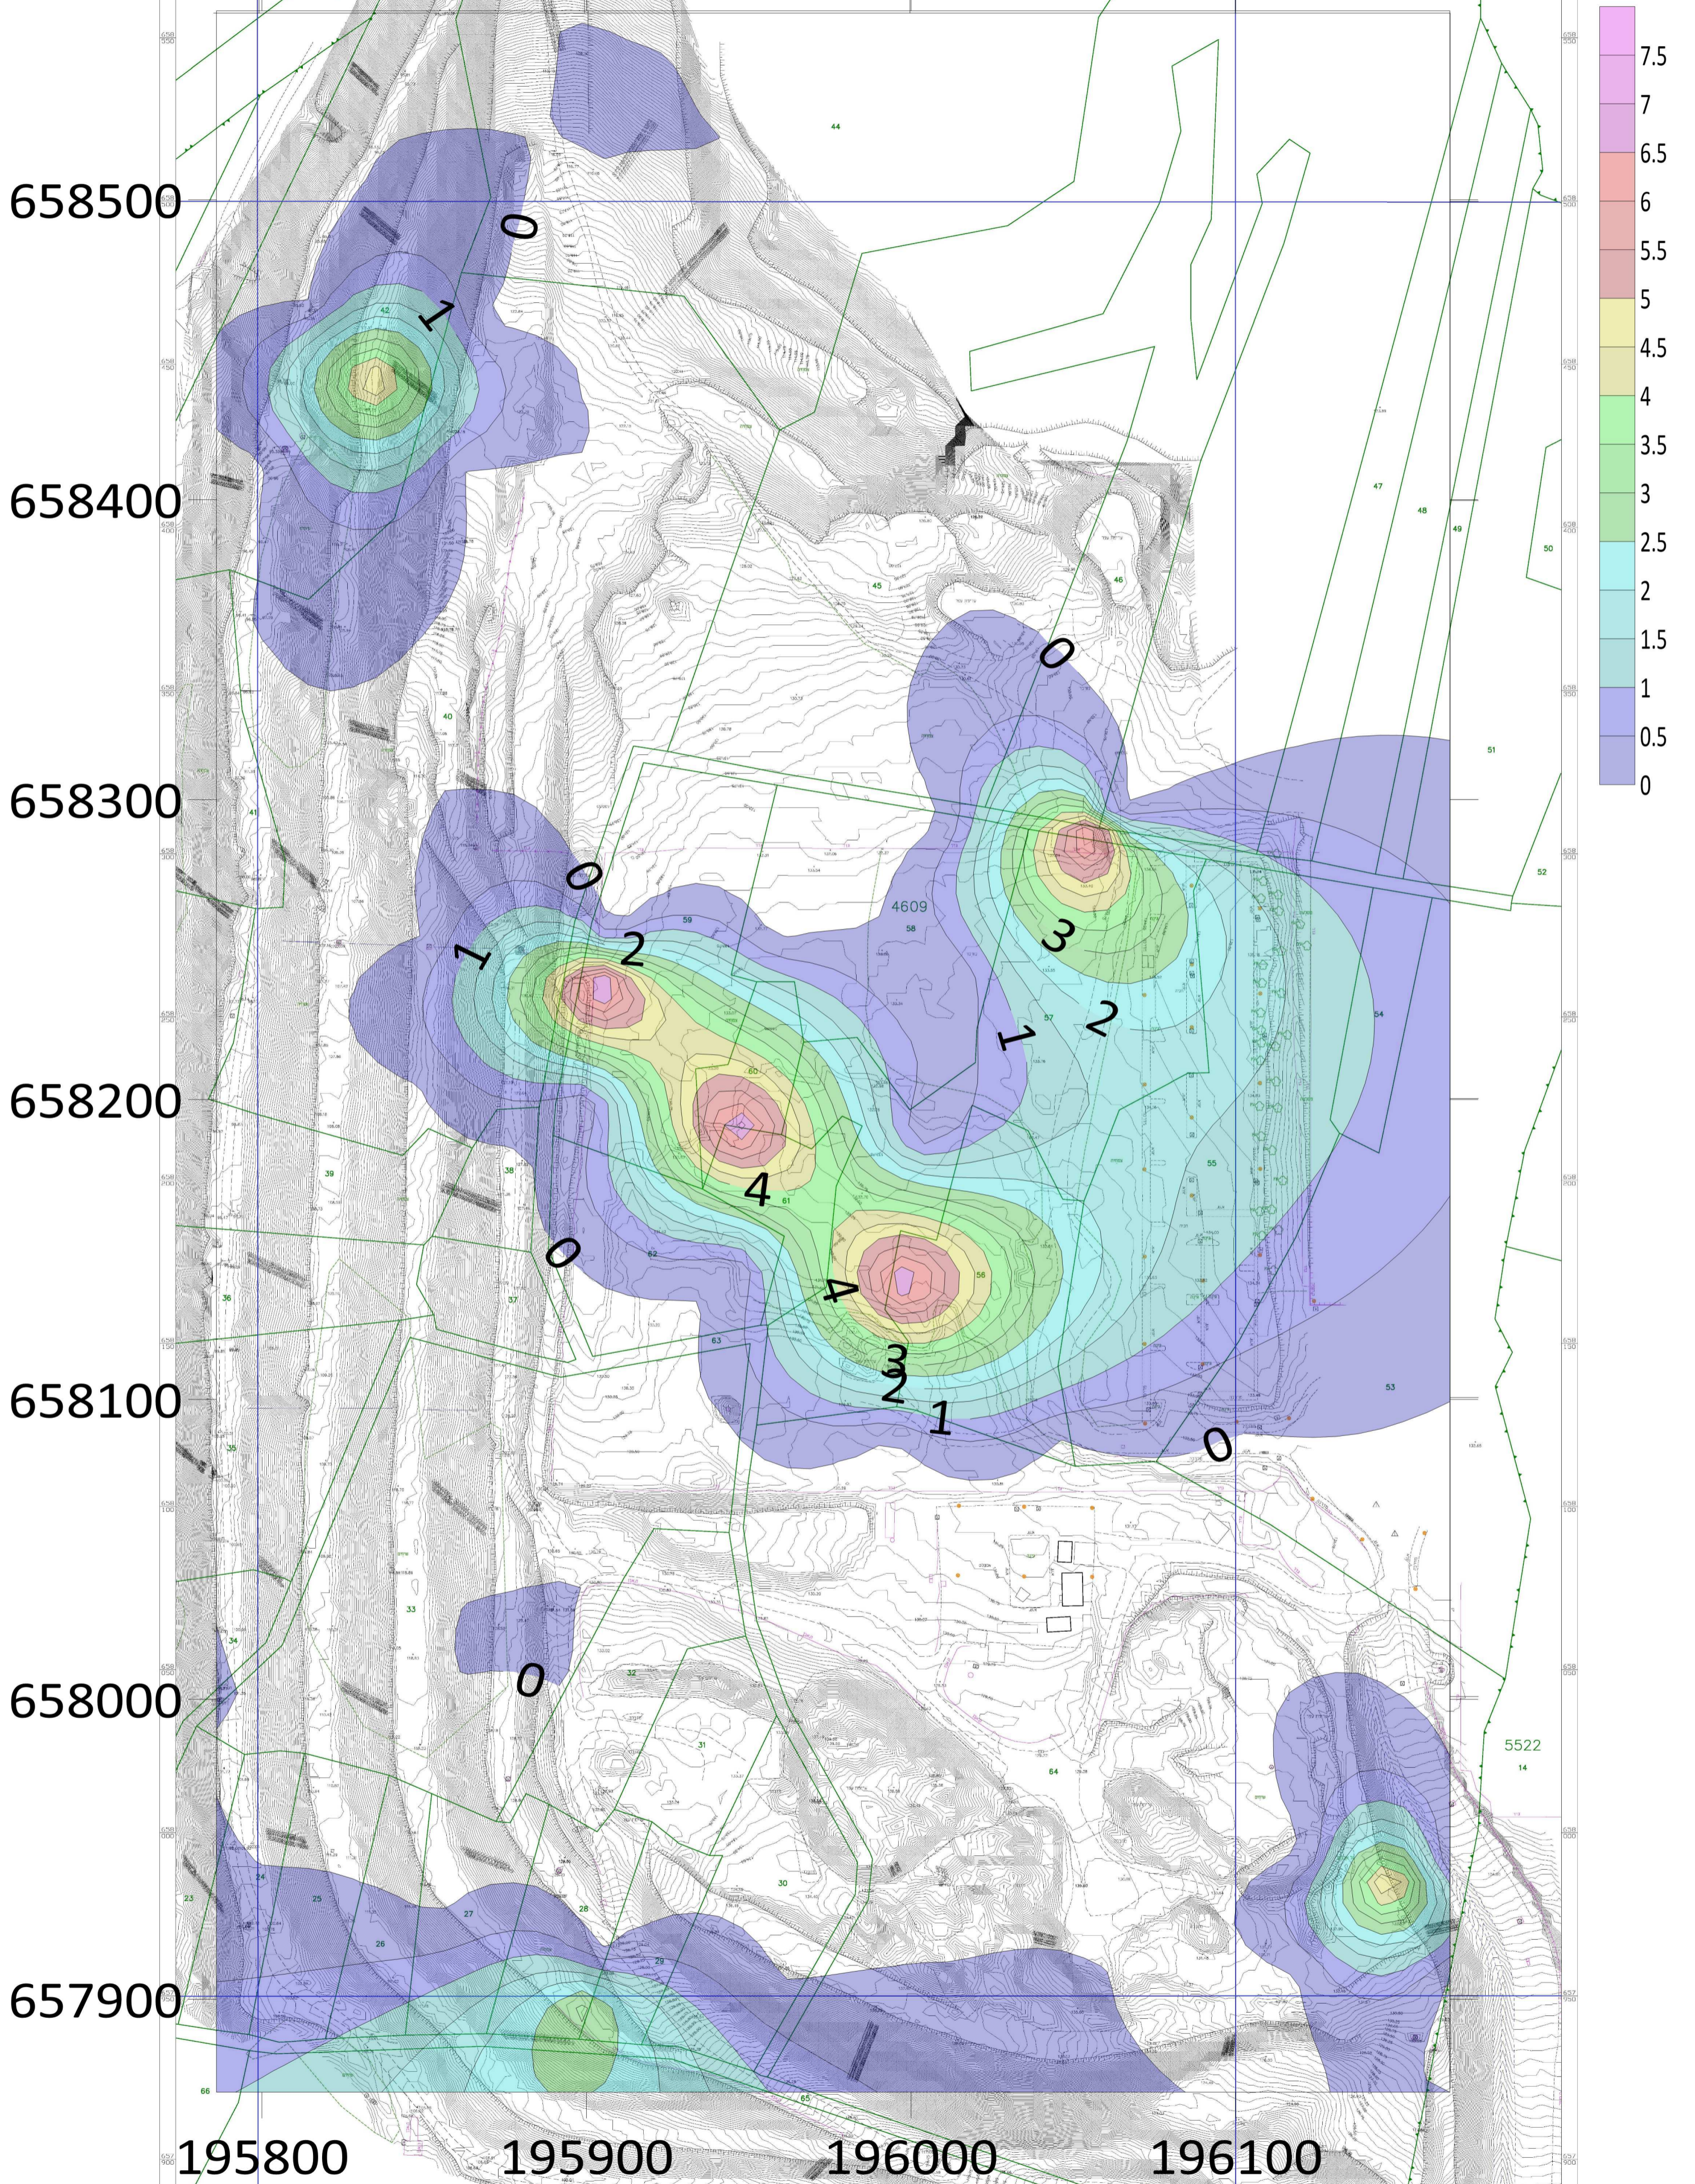
Scatter of H2S content values at 0.6 m. depth (ppm)

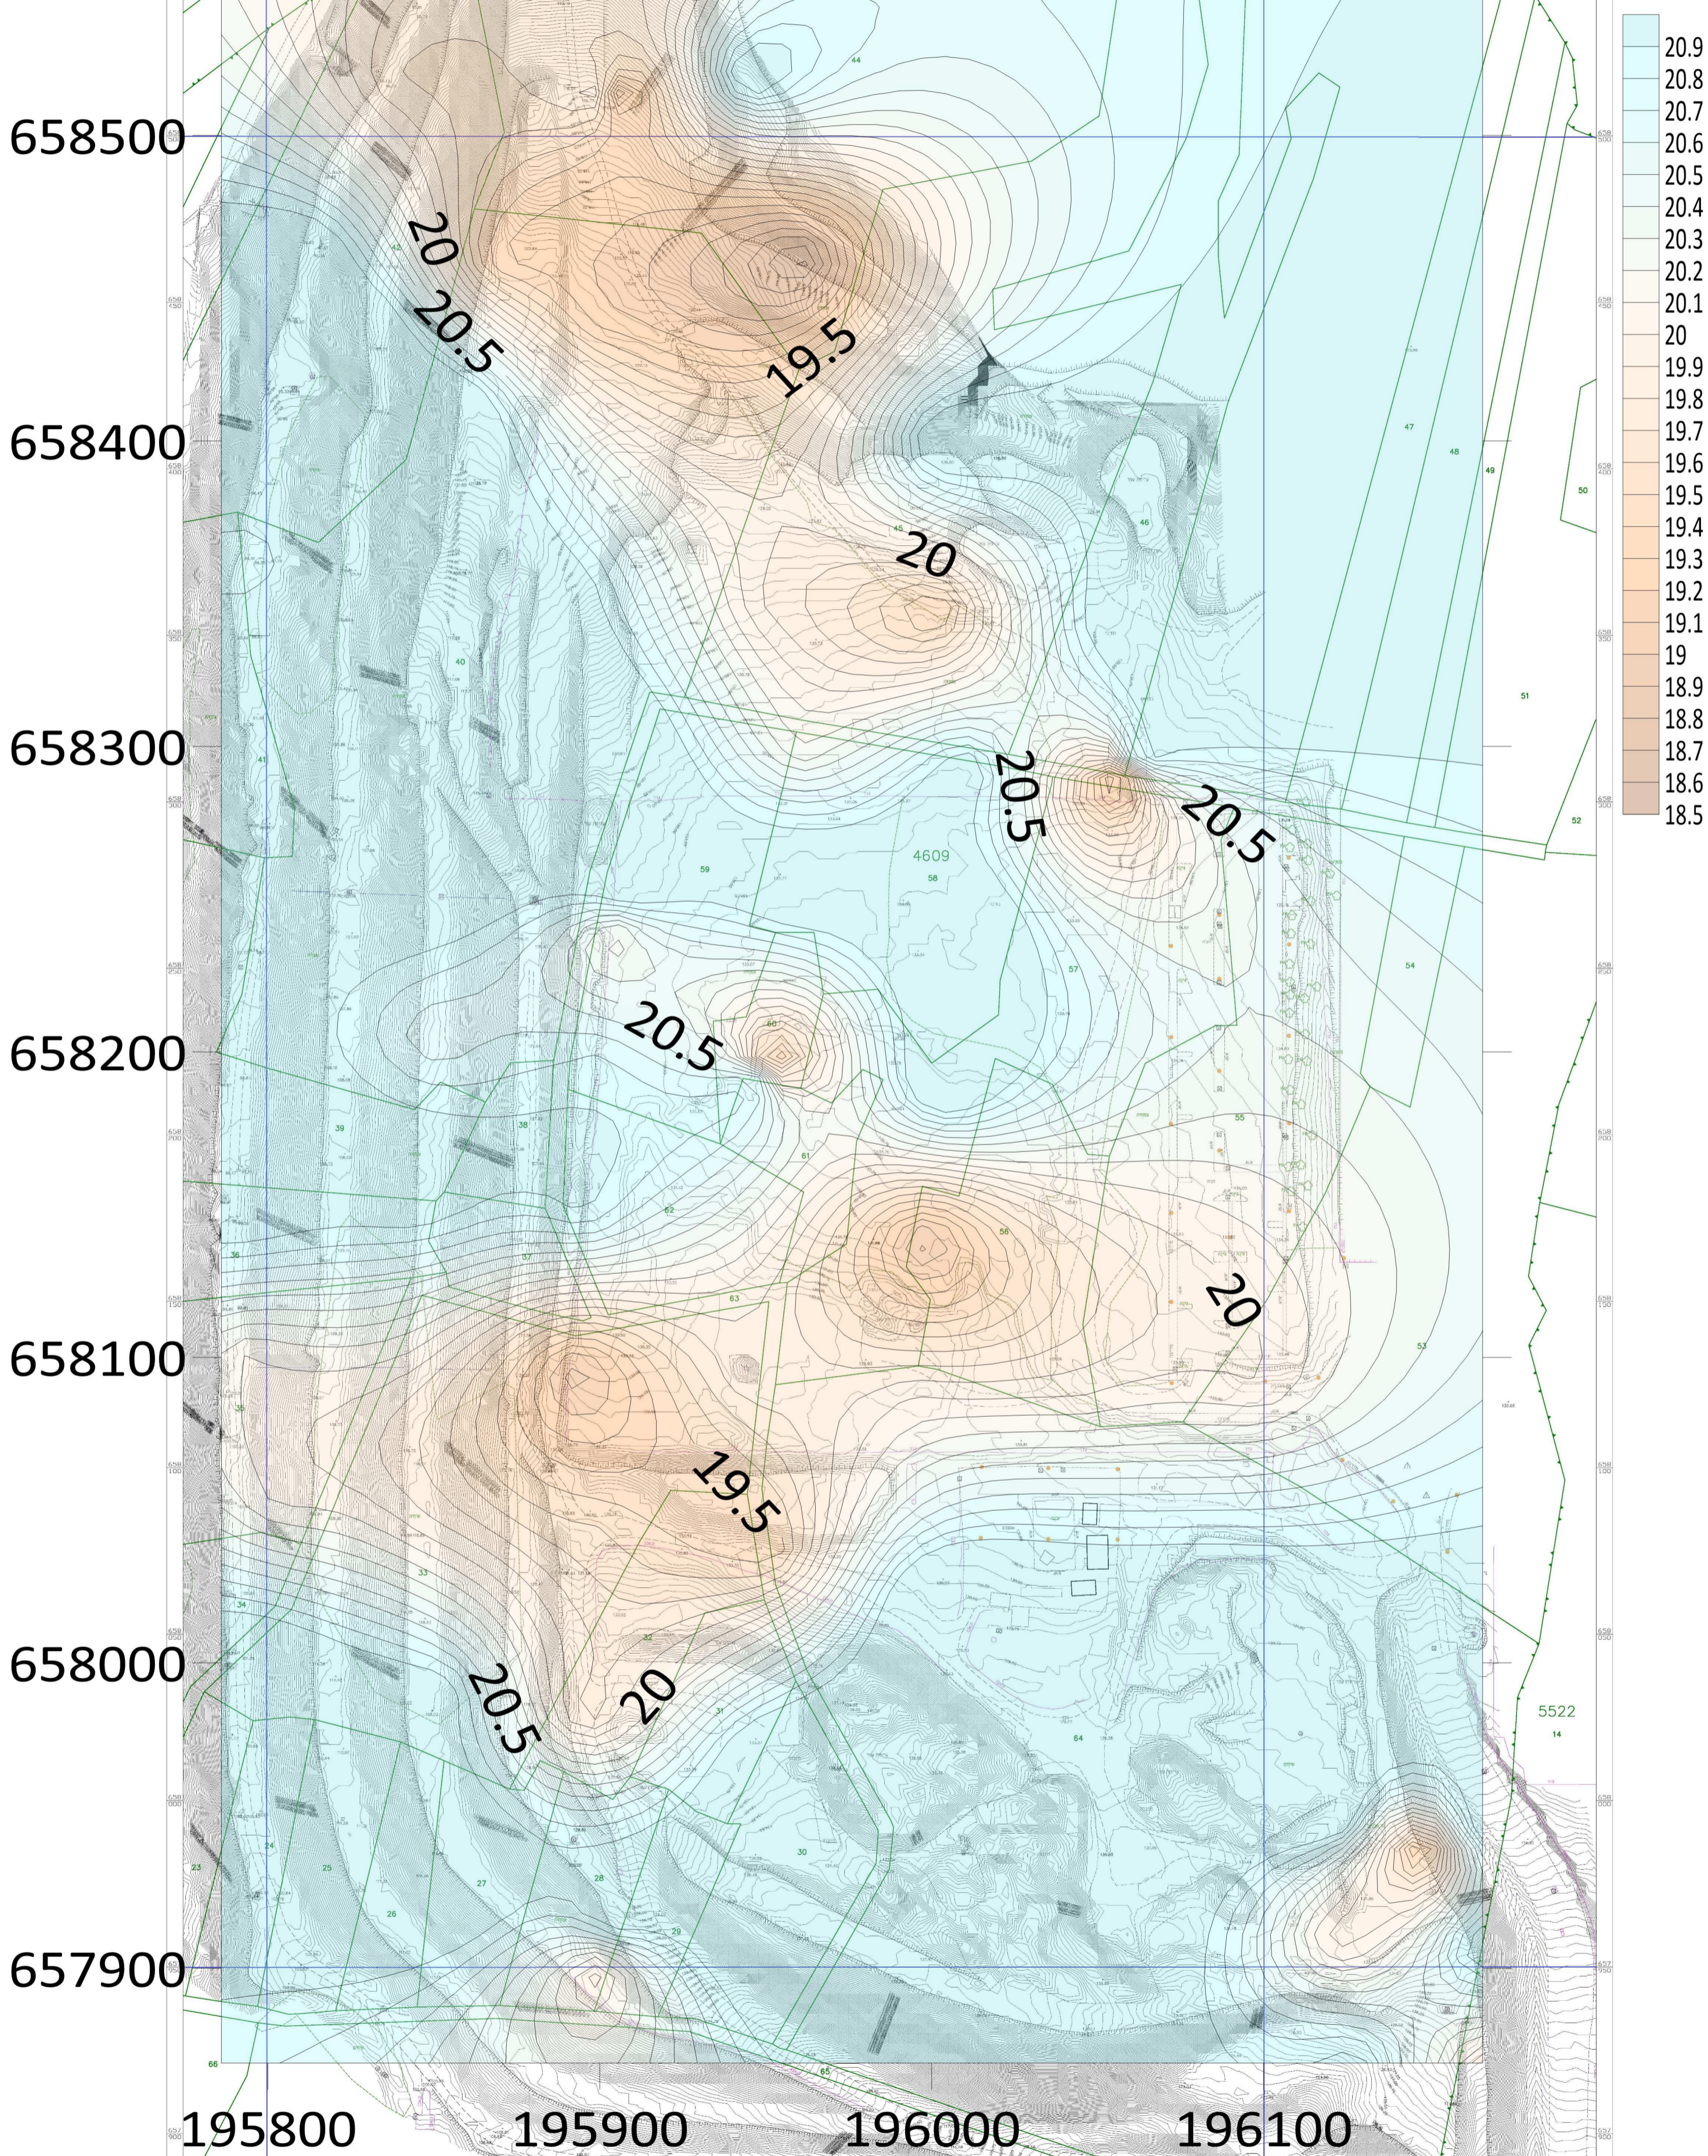
Scatter of O2 content values at 0.3 m. depth (%)

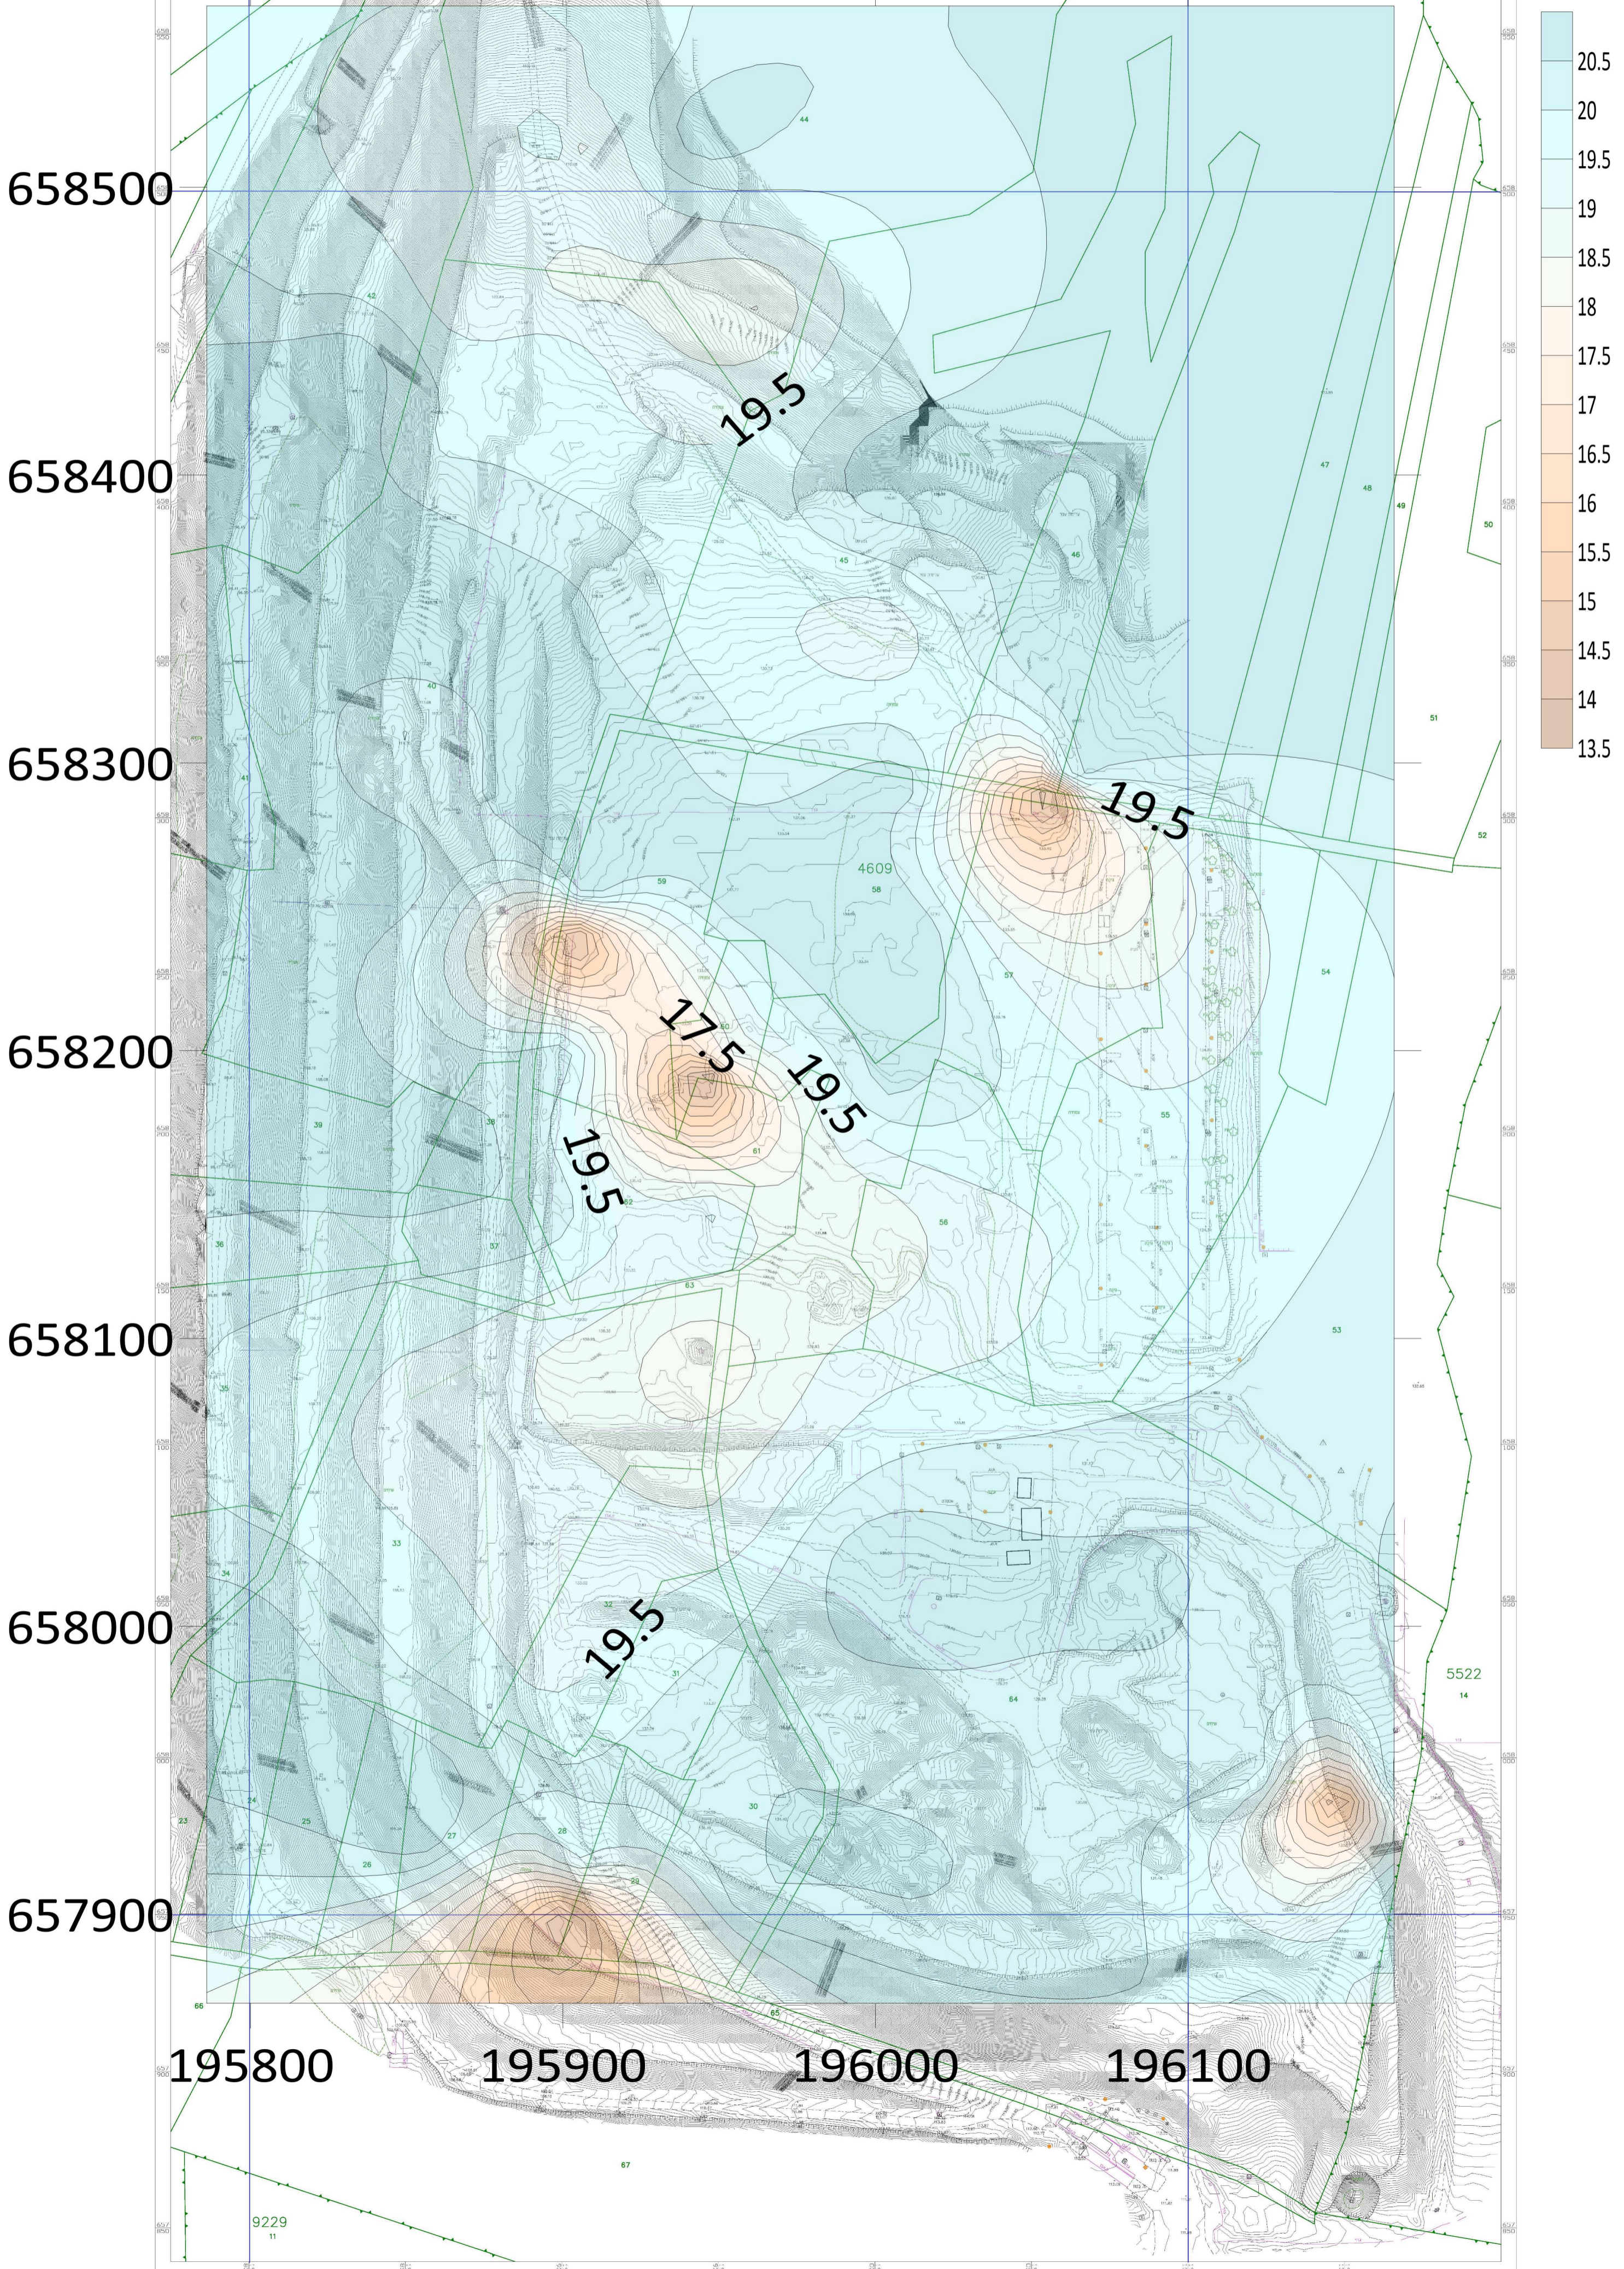
Scatter of O2 content values at 0.6 m. depth (%)
