הוראות והנחיות לסגירה ושיקום מטמנות

הוראות והנחיות לסגירה ושיקום מטמנות - מאי 2007

אס"פ ברקת – תכנית סקר לקראת שיקום

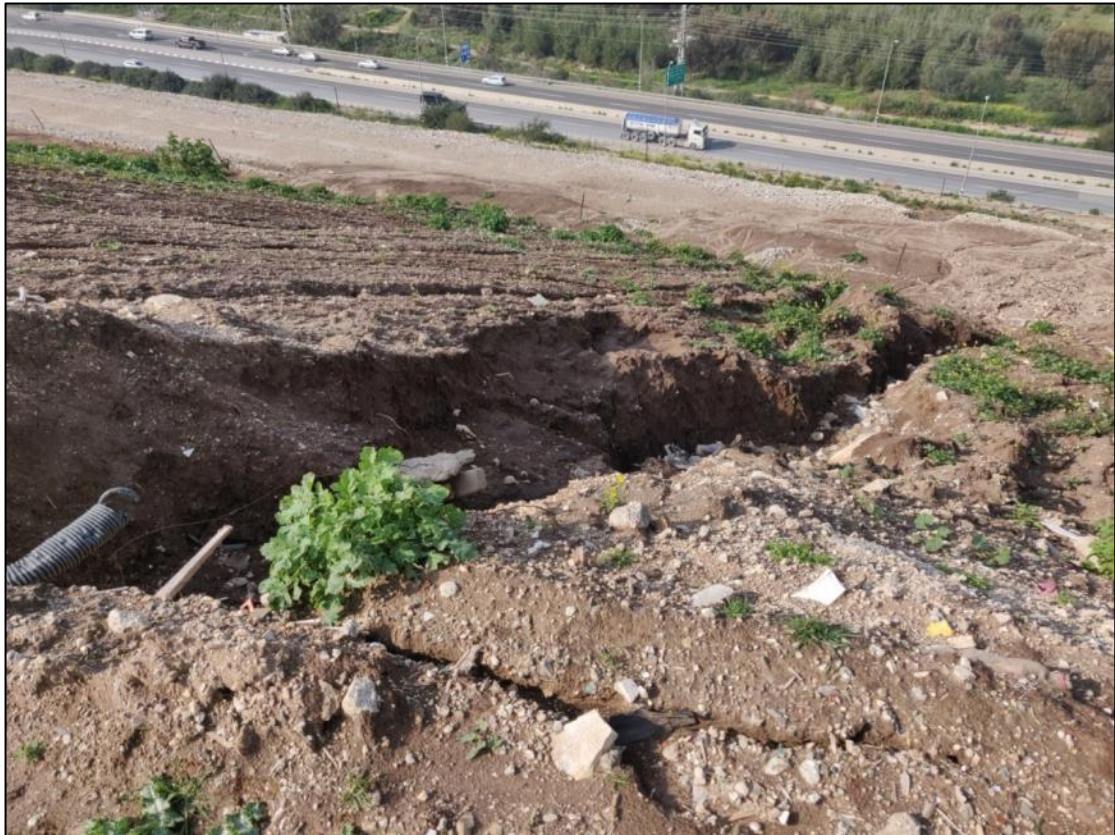
איור 6 – תופעות סחיפת קרקע במדרון האתר המערבי, הפונה לכביש 444.

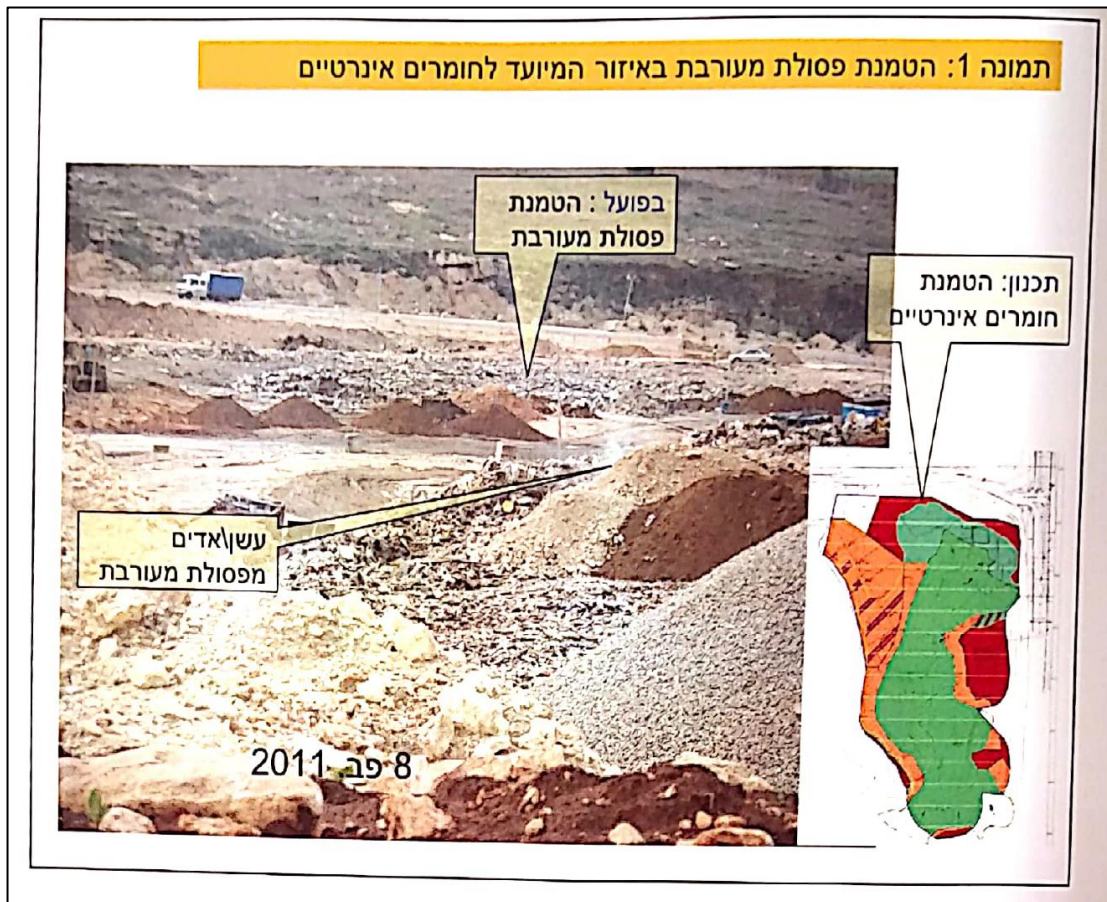
איור 17 – עדויות להטמנת פסולת מעורבת באתר בשנת 2011, מתוך דו"ח יוסי בר.

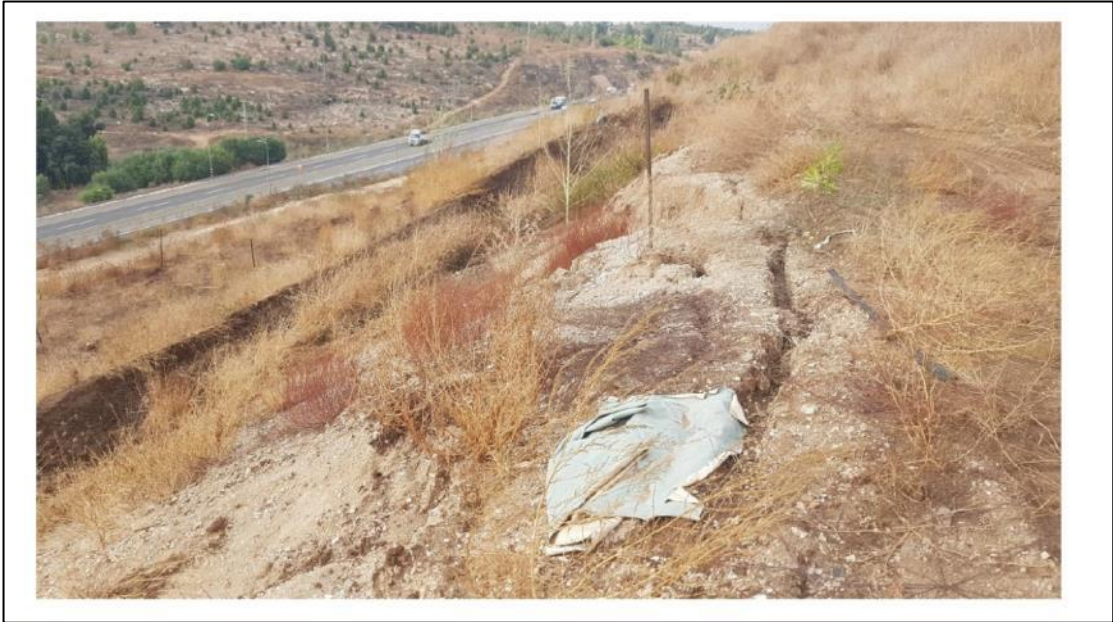
- משקל מרחבי כולל: 1.2 טון למ"ק
 - קוהזיה: 0.2 טון למ"ר
 - זווית חיכוך פנימית: 28 מעלות.
- בהתאם לפרמטרים אלו בוצעו חישובי יציבות ובוצע מיפוי המציג אזורים במדרונות שהם בעלי יציבות מוגבלת (איור 22):
- במקטע הדרומי קיים מדרון בגובה כ-20 מ' ובשיפוע ממוצע של 1:1.2 (אופקי: אנכי).
 - לכל אורך הדופן המערבית קיימת מדרגת מילוי תחתונה בגובה של עד כ-20 מ' ושיפוע מוצע של כ-1:1.8 (אופקי: אנכי). בוהן המדרגה ממוקמת בקרבת תעלת הניקוז בצד כביש 444. כשל במדרון עשוי לגרום לחסימת תעלת הניקוז.
 - במקטע הצפון מערבי של המטמנה, כל מדרגות המילוי בוצעו בשיפוע תלול מהשיפוע היציב. בשל העיקול במדרון לכיוון המזרחי, בוהן המדרון במקטע זה מתרחקת מתעלת הניקוז לאורך כביש 44, כלומר, כשל במדרון זה לא צפוי להשפיע באופן ניכר על הכביש עצמו.
- ייצוב המדרון במקומות הנדרשים יכול להתבצע על ידי מיתון המדרון לשיפוע יציב או על ידי תימוך המדרון באמצעות מדרון משוריין.

איור 20 – סימני גלישות רדודות בראש המדרגות

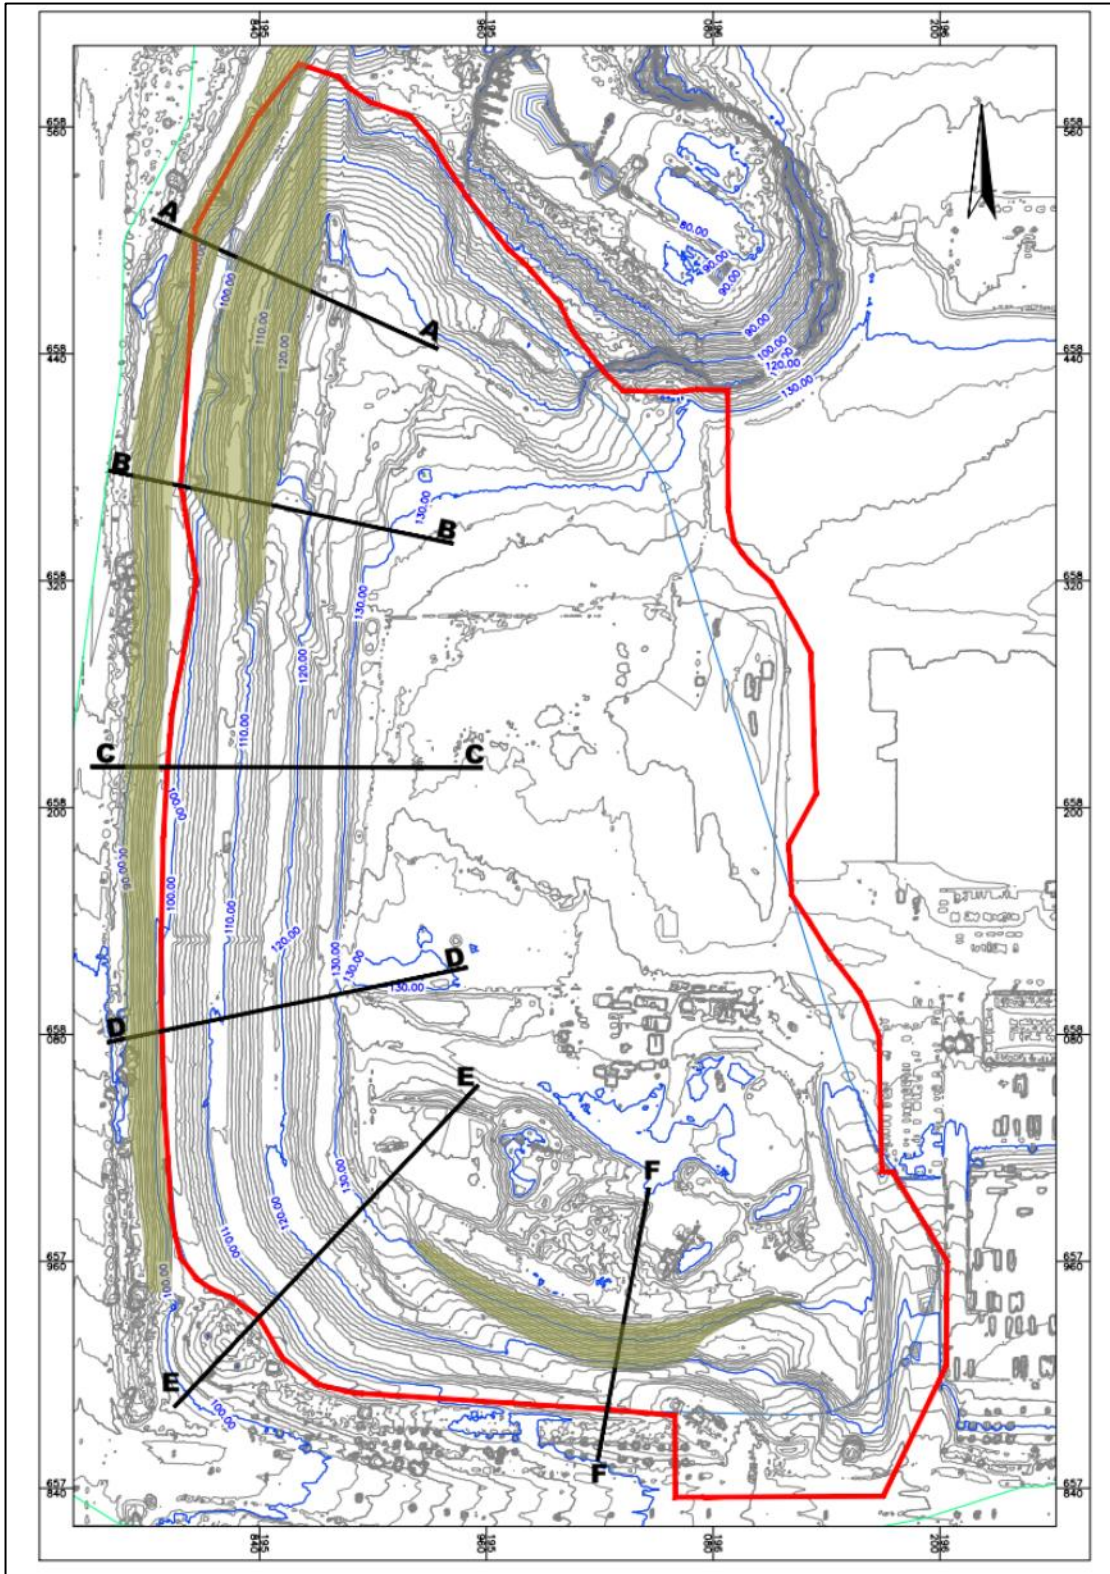
איור 22 – תוצאות ניתוח יציבות מזרונות באתר הפסולת. אזורים בעלי יציבות מוגבלת מסומנים בגוון חום.

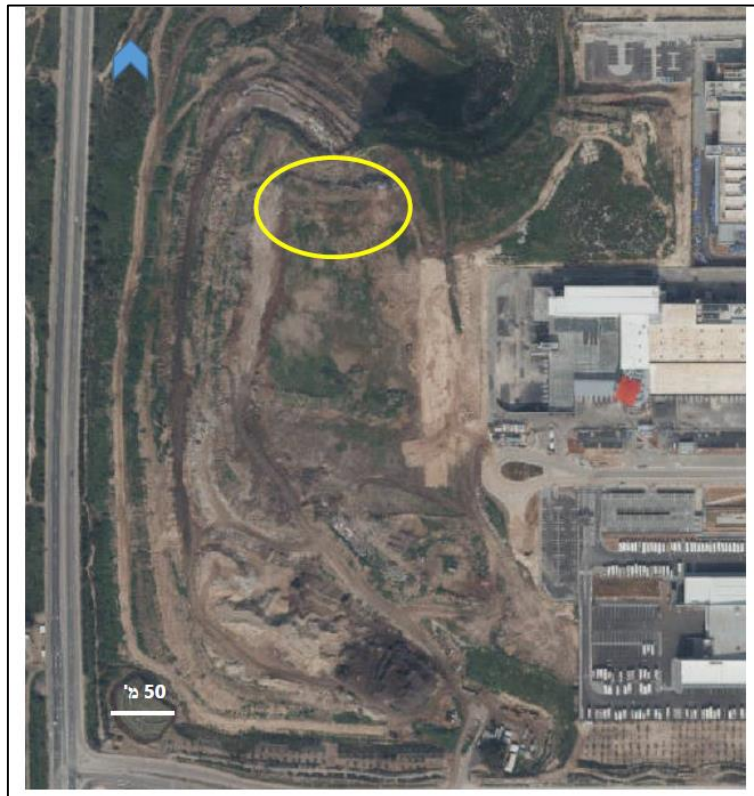
איור 34 – בצהוב: סימון האזור בו זוהתה בעירה במסגרת סקר בעירות של חברת לודך בשנת 2017. מתוך מסמך ממצאי הסקר.

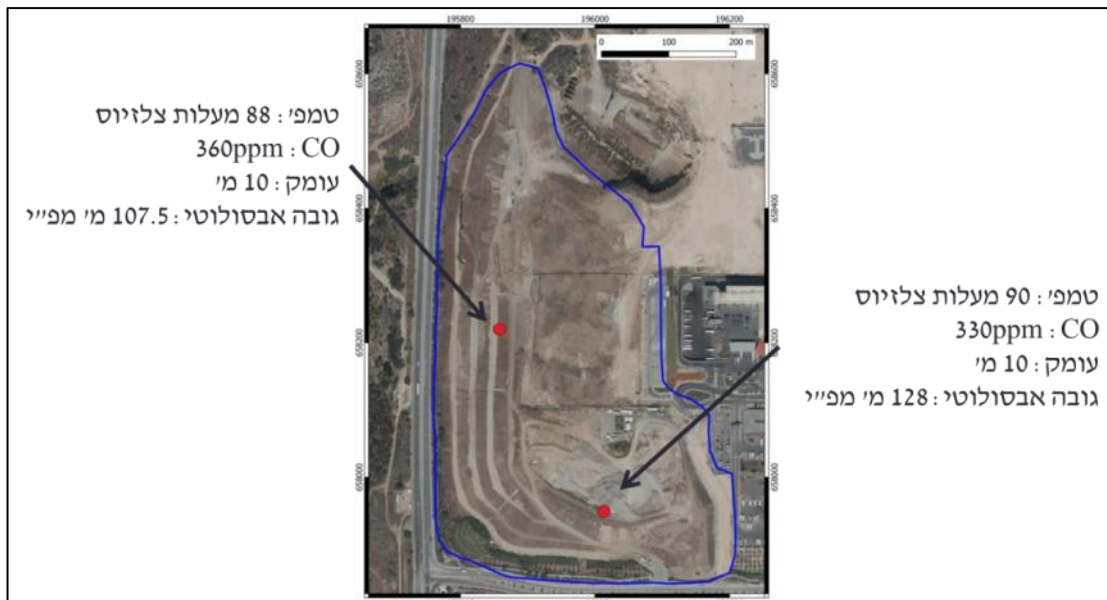
איור 35 – מוקדים חשודים בבעירה פנימית לאורך מדרונות האתר מסקר נובמבר 2019.

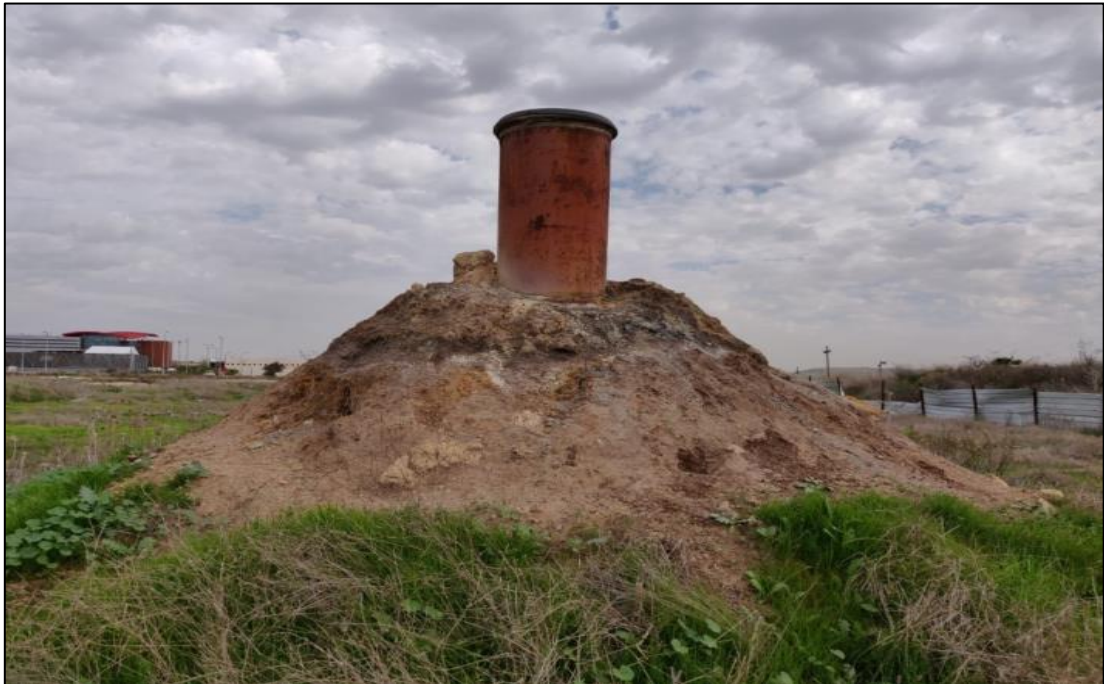
איור 36 – פיר לשאיבת תשטיפים באזור מגרש 19 (מרכז האתר). ניתן לראות סימני כהים המעידים על פליטת גזים וכן להבחין כי לא קיימת צמחיה על גבי תלולית העפר.

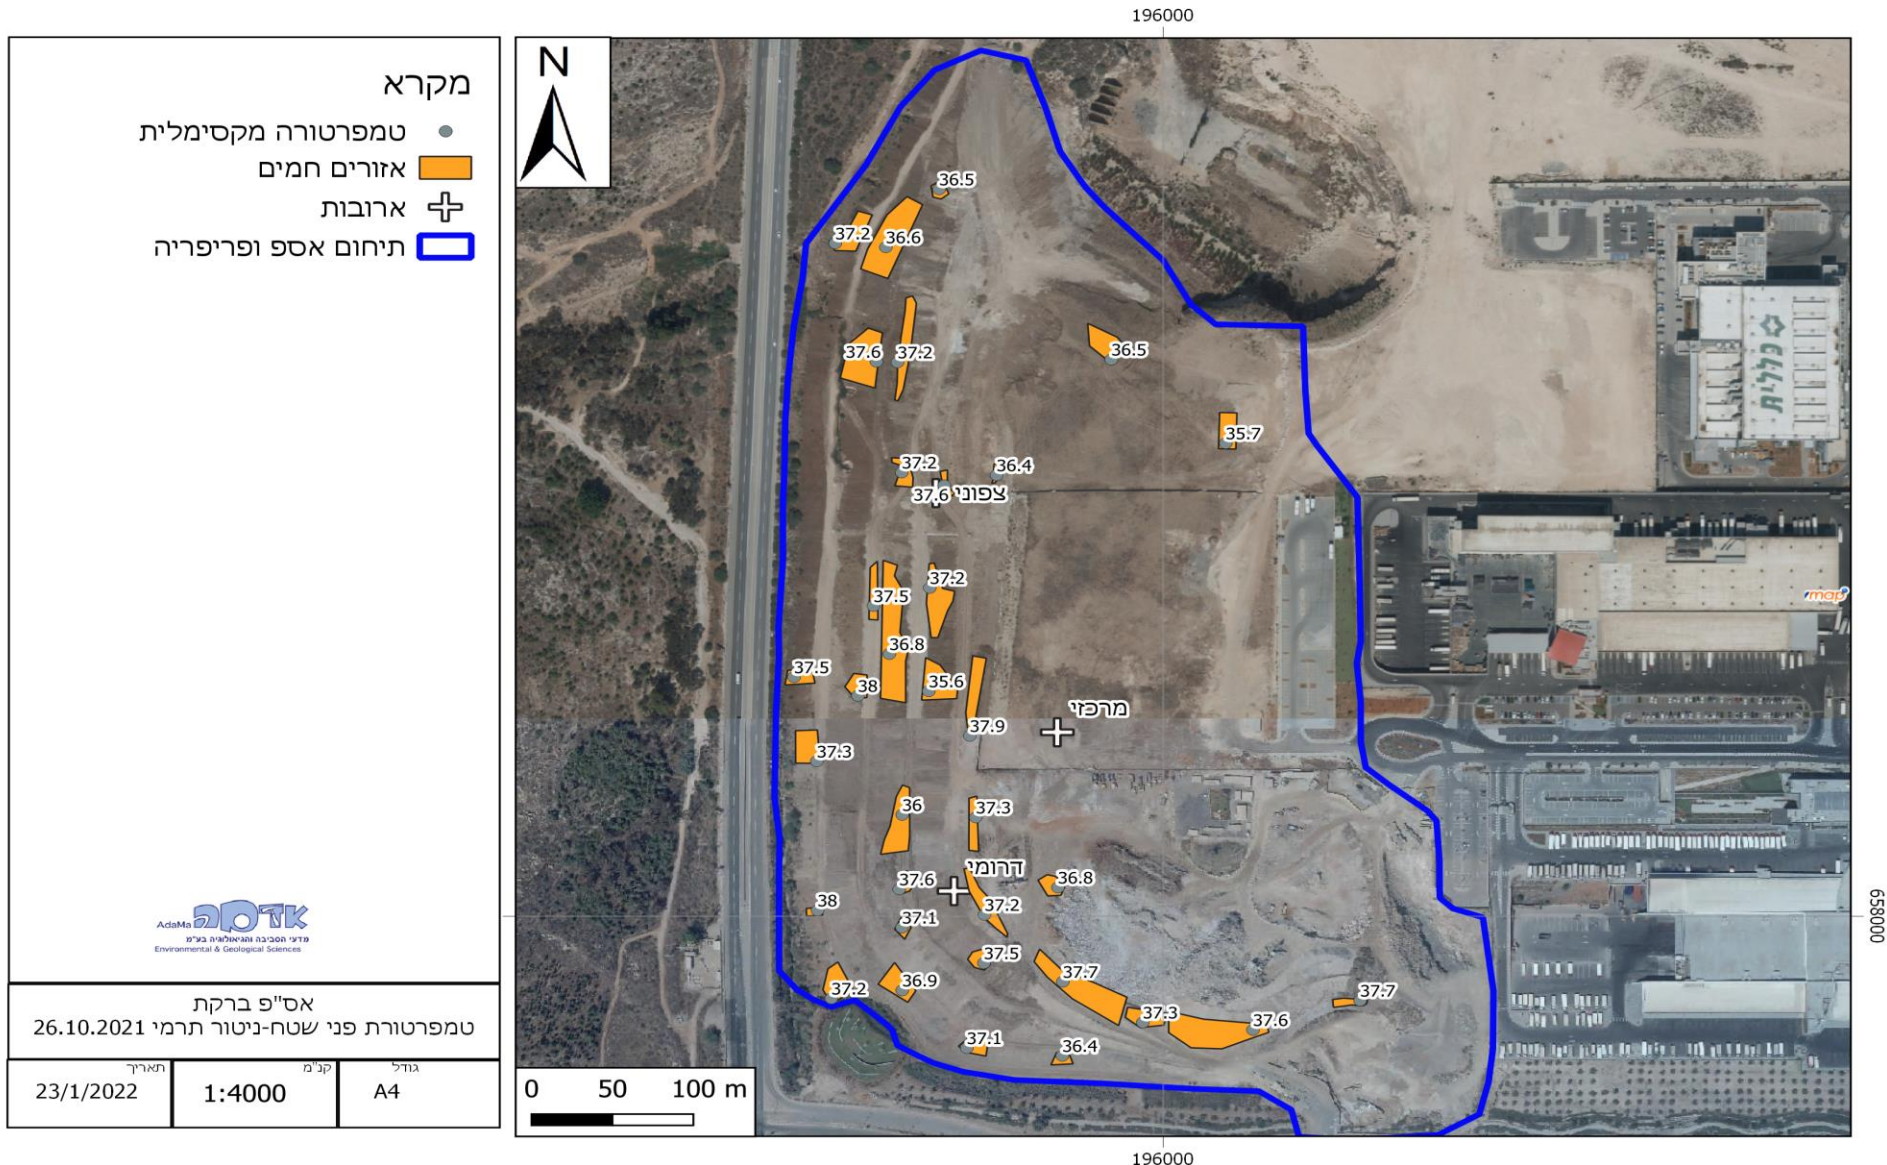
באיור 37 מופיעים אזורים חמים במתכונת אורכית ביחס לברמות (מדרגות השיקום הקיימות באתר). להערכתנו אזורי חום אלו מבטאים פליטה מסוימת של גזים (לאו דווקא גזי בעירה) באזורי חולשה, היכן שהכיסוי לא קיים או נסחף בשיפוע הברמות. יצויין כי שיקום פני השטח ואיטום כראוי על ידי שכבות קרקע וחרסית יקטין את כניסת החמצן אל גוף הפסולת וידכא בעירות פנימיות עתידיות (או בהווה במידה ויש ולא נתגלו). כמו כן, מהלך זה יוביל לירידה בפליטת הגזים השונים הנפלטים לסביבה ולהורדת טמפרטורת פני הקרקע. מוצע כי במסגרת תכנית השיקום תוכן תכנית עקרונית לכיבוי בעירות ככל שאלו יתלקחו במהלך ביצוע השיקום, במידה והשיקום יכלול שינוע פסולת וחשיפת גוף הפסולת לחמצן.

איור 37- אזורים בשטח המטמנה (פוליגונים) עם טמפרטורות הגבוהות מהטמפרטורה המינימלית. טמפרטורת המקסימום מצוינת ליד כל פוליגון

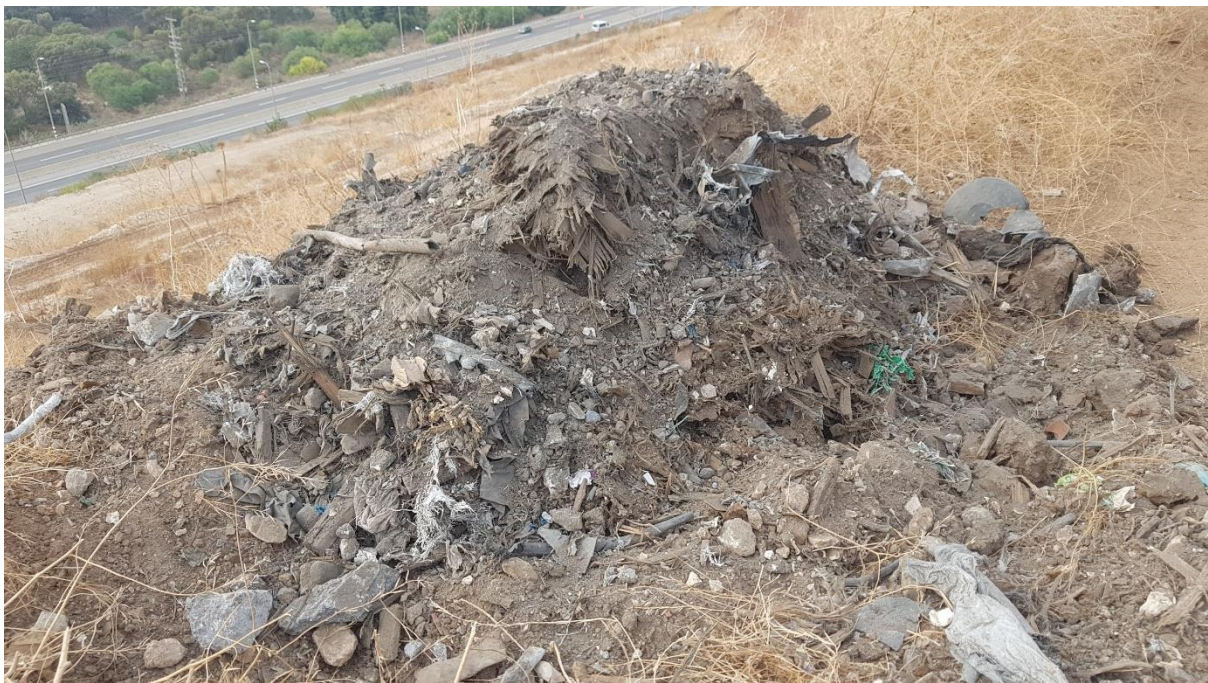
תמונה 2: פסולת שהוצאה מקידוח הניסיון

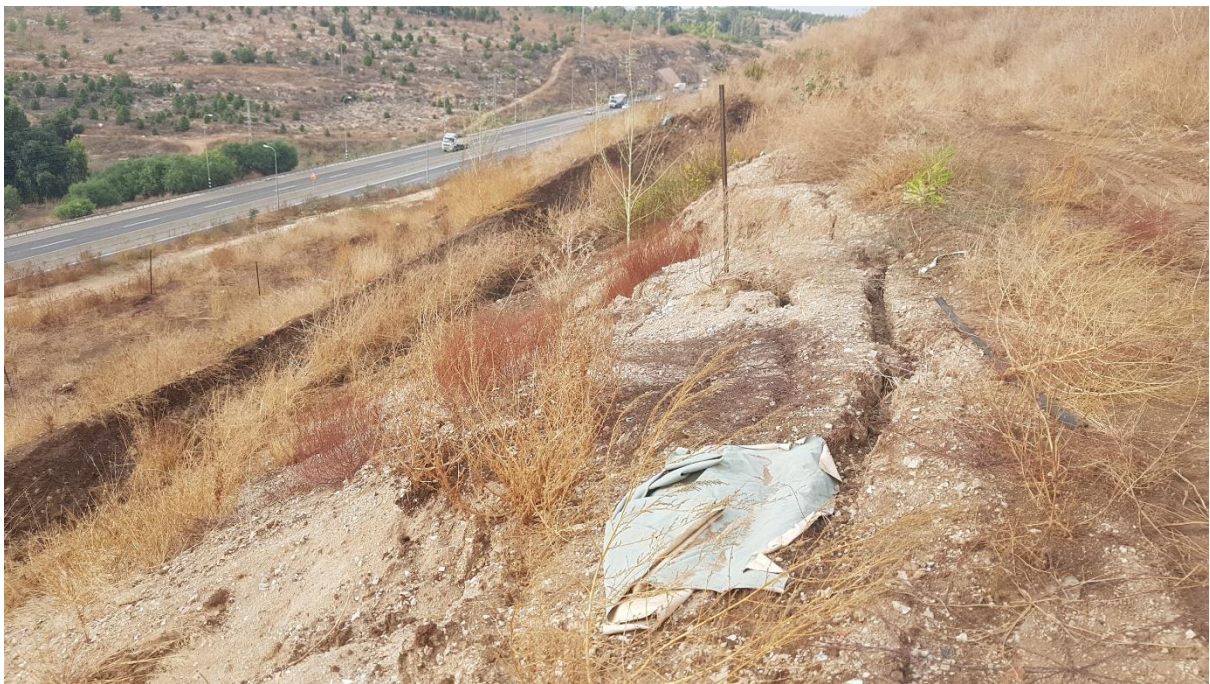
תמונה 4: סימני גלישה רדודה במדרונות

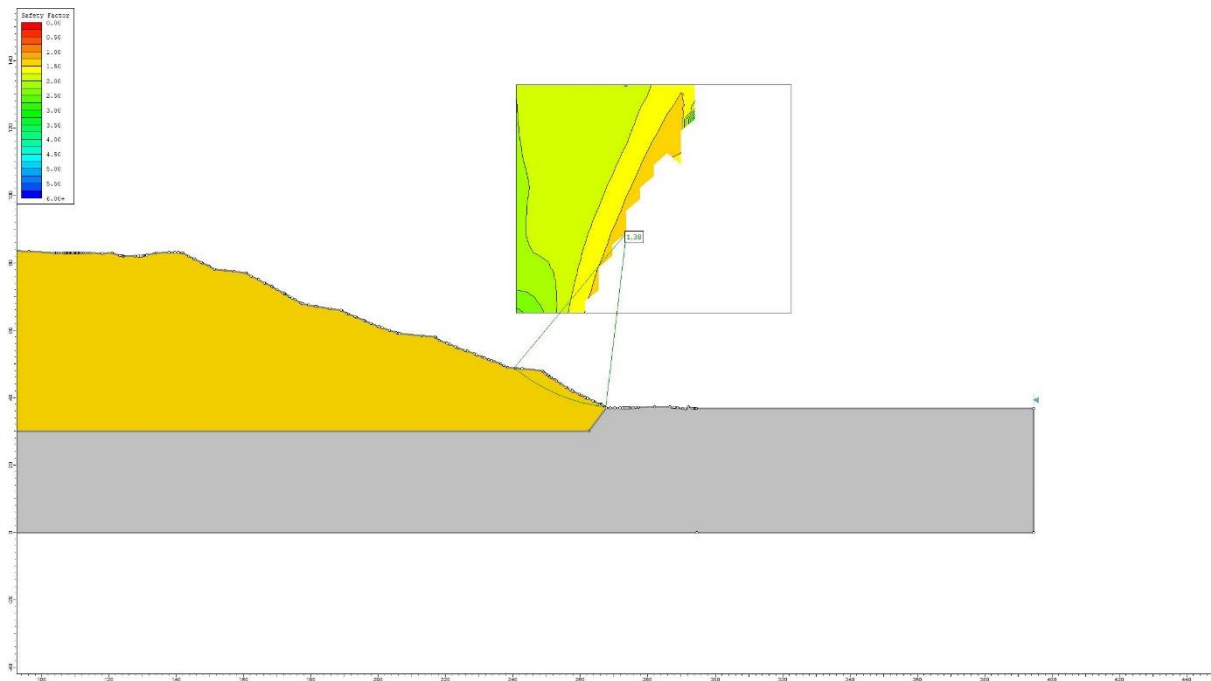
- א. היציבות הגלובלית של המדרון המערבי של המטמנה תקין, כולל יציבות מקומית של מדרגת מילוי מקומית בשיפוע של 2.5:1 (אופקי: אנכי).
- ב. היציבות של מדרגת המילוי התחתונה שהיא בעלת שיפוע הגדול יותר משיפוע של מדרגת מילוי טיפוסית נמוך במעט מהמינימום המותר (1.38 לעומת 1.50).
- ג. בהתאם לתוצאות חישובי היציבות, איור 7 מציג בגוון כתמתם את האזורים במדרונות המטמנה שהם בעלי יציבות מוגבלת (מקדם ביטחון נמוך מ-1.5).

איור 4 – יציבות של מדרגת המילוי התחתונה – מקדם ביטחון 1.38

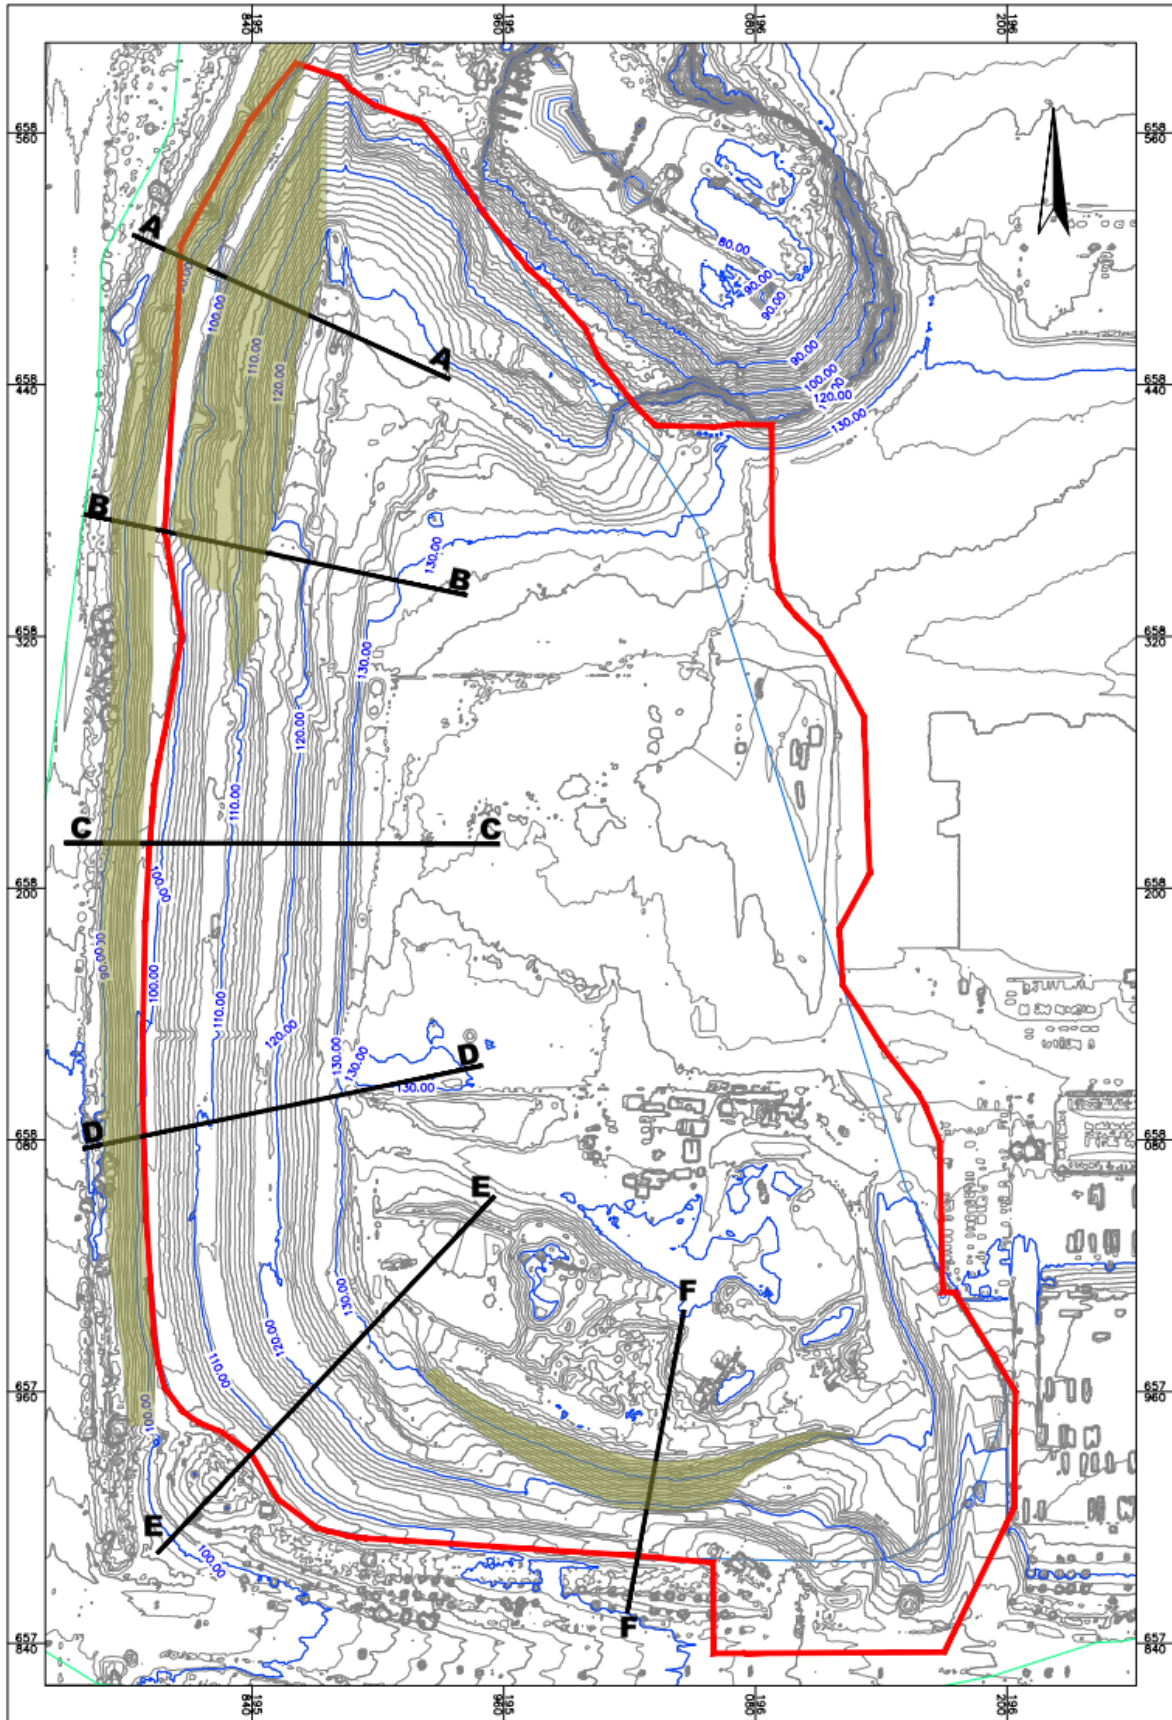
איור 7 – סימון אזורים בעלי יציבות מוגבלת

איור 8 – תימוך המדרון ע"י מיתון לשיפוע יציב (במילוי)

איור 9 – תימוד המדרון באמצעות שריון קרקע

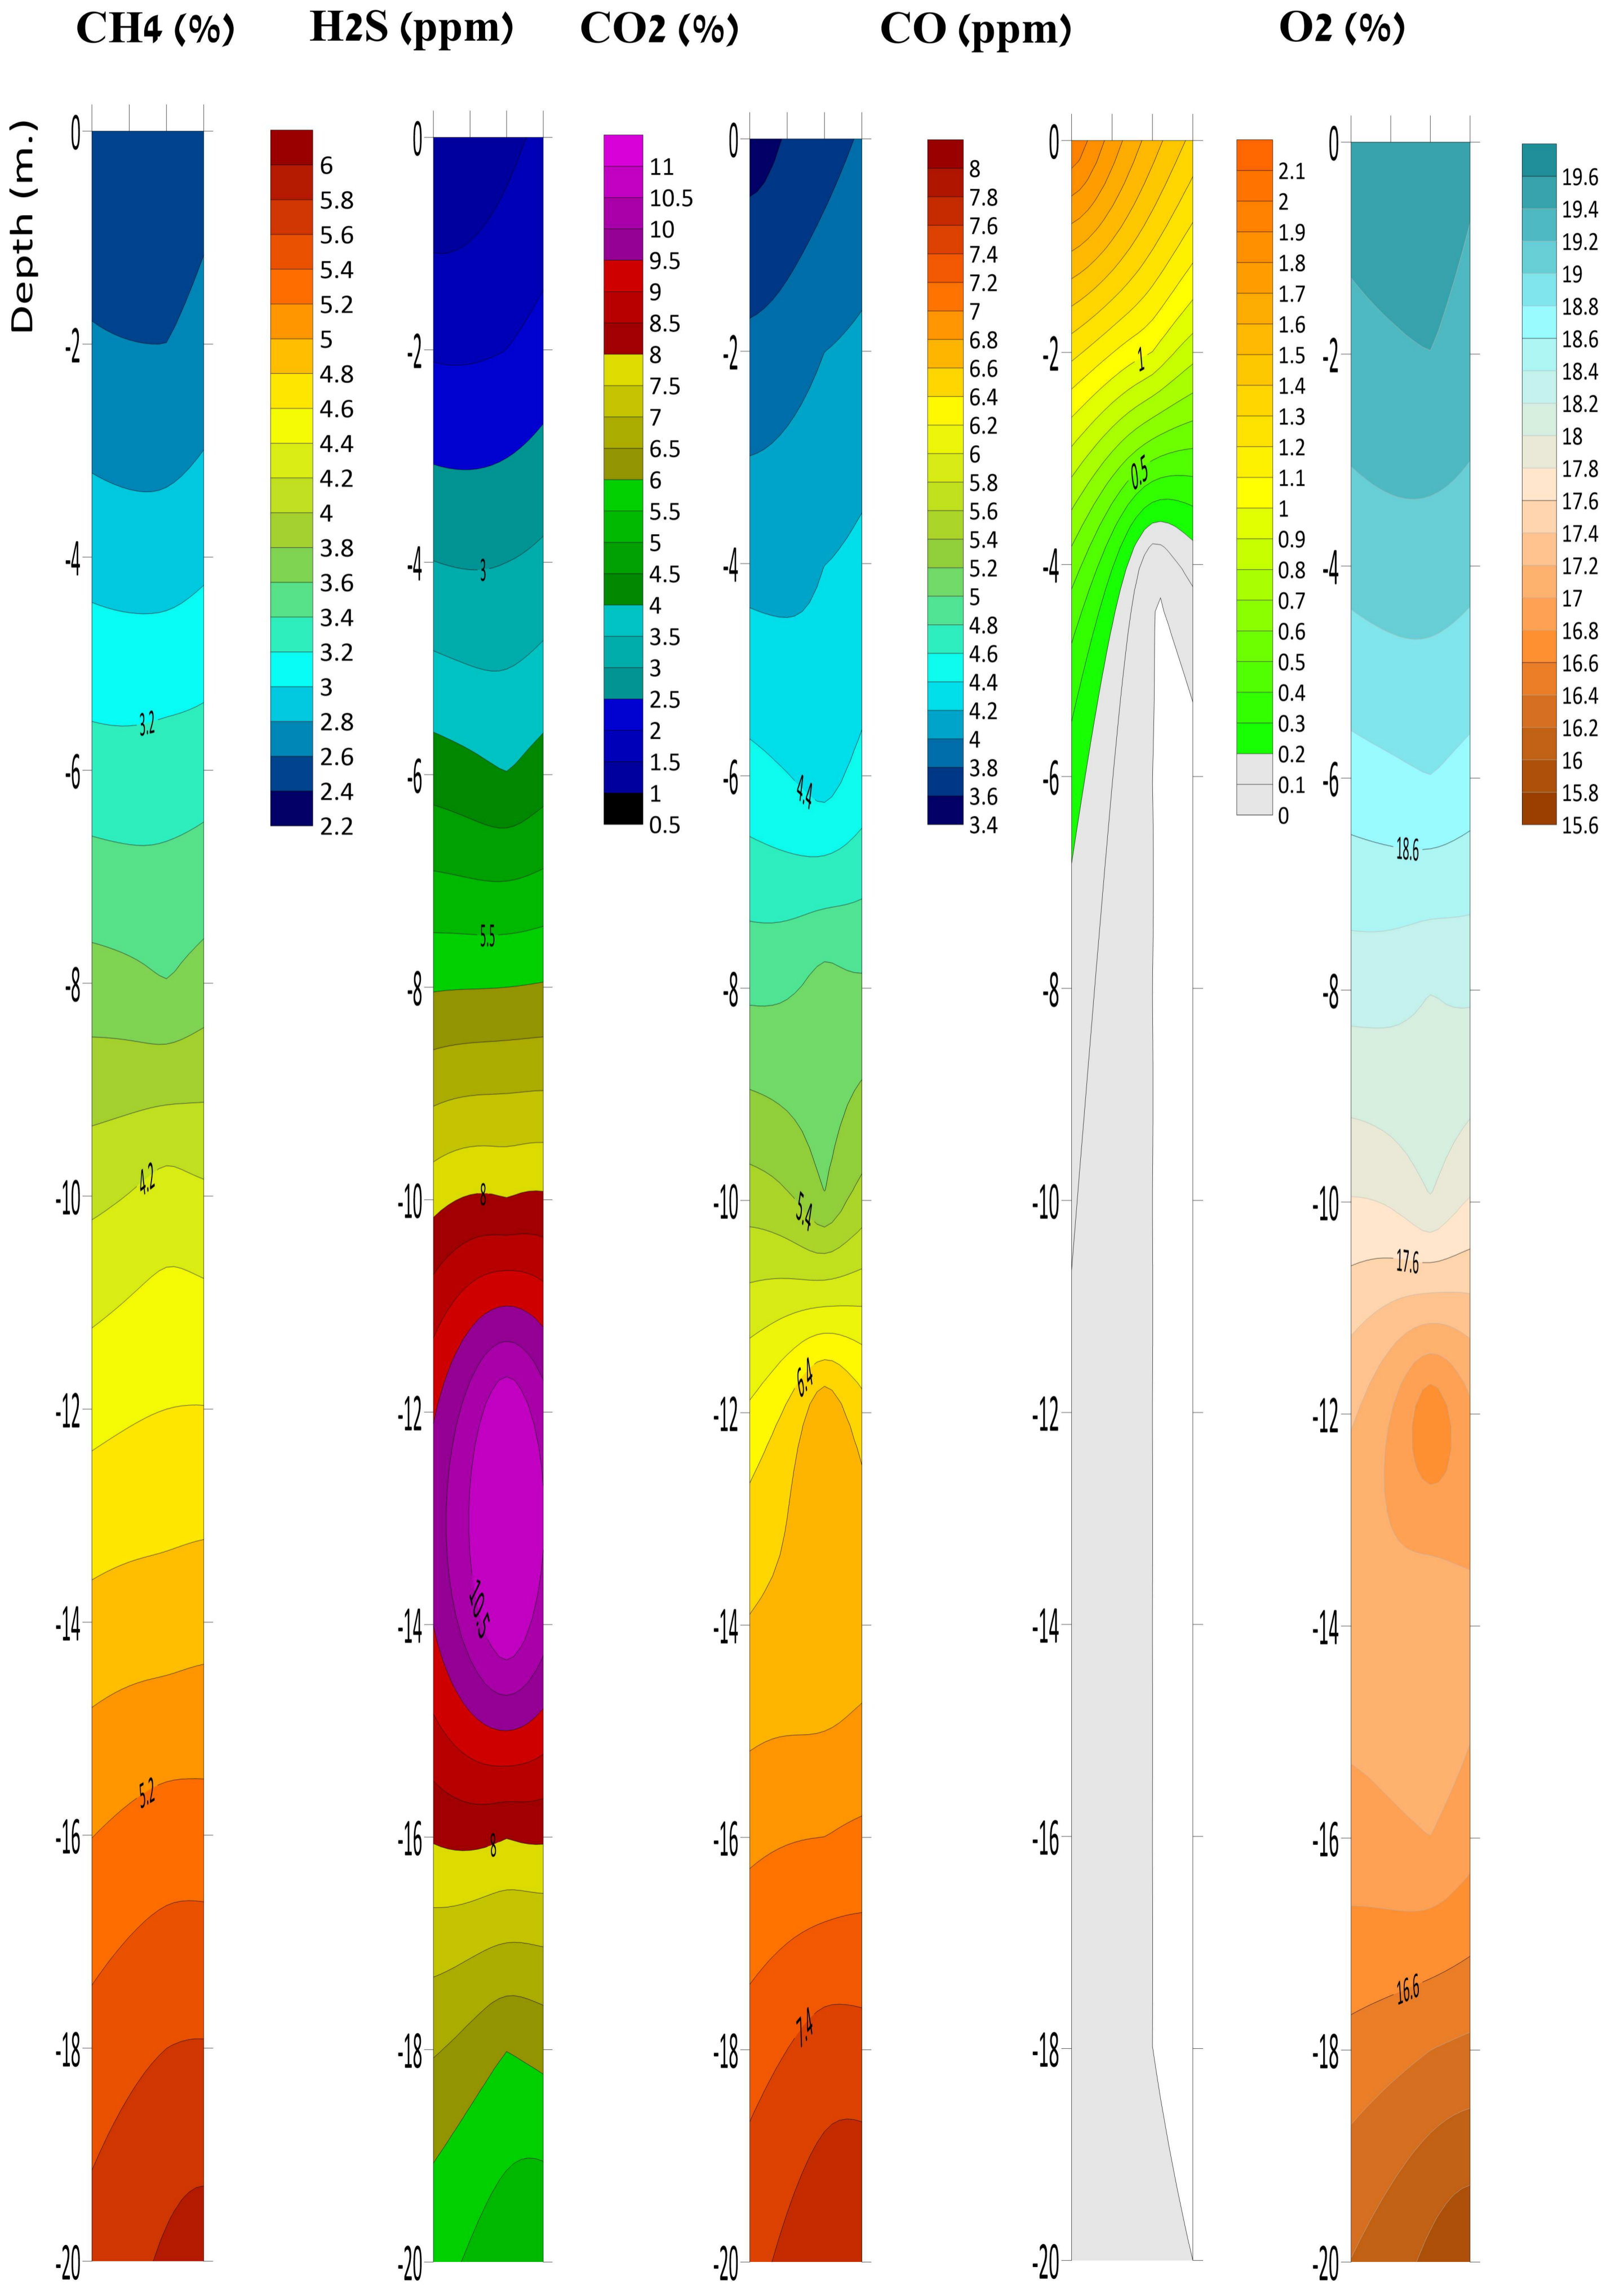
Total Depth 22.5 m. No Wastewater.

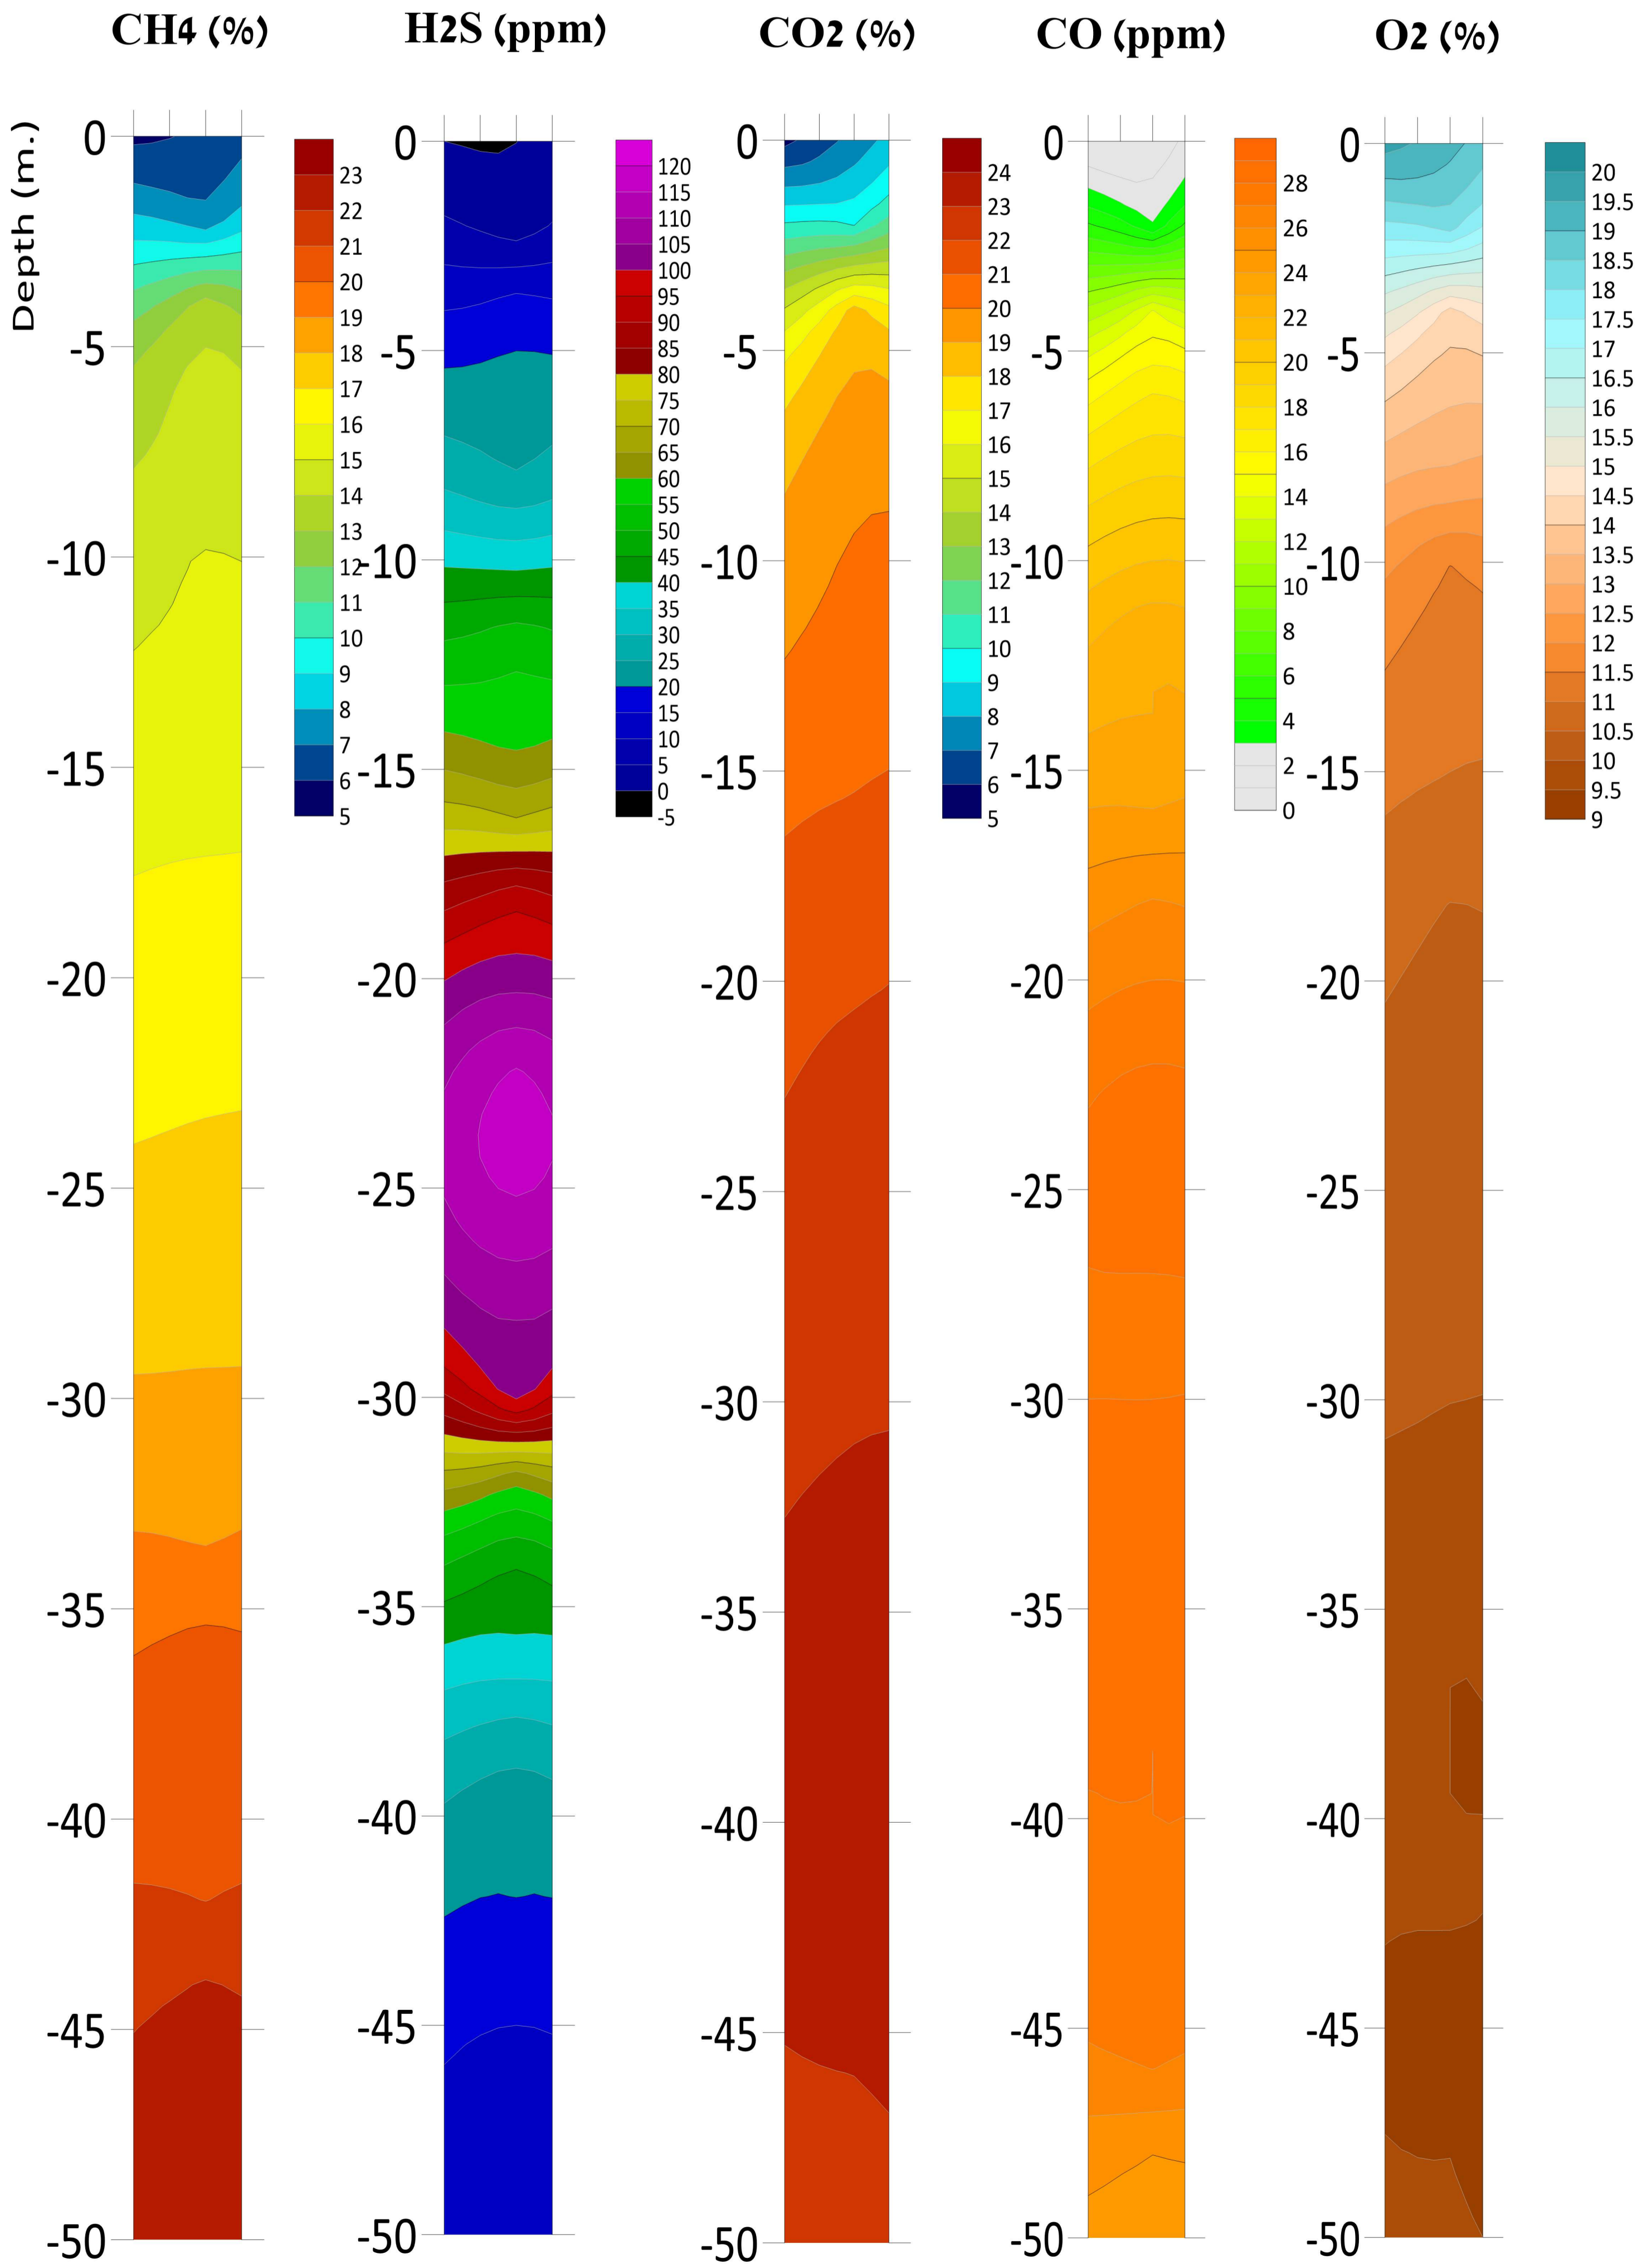
Total Depth 51.8 m. No Wastewater.
