הוראות והנחיות לסגירה ושיקום מטמנות

הוראות והנחיות לסגירה ושיקום מטמנות - מאי 2007

אס"פ ברקת – תכנית סקר לקראת שיקום

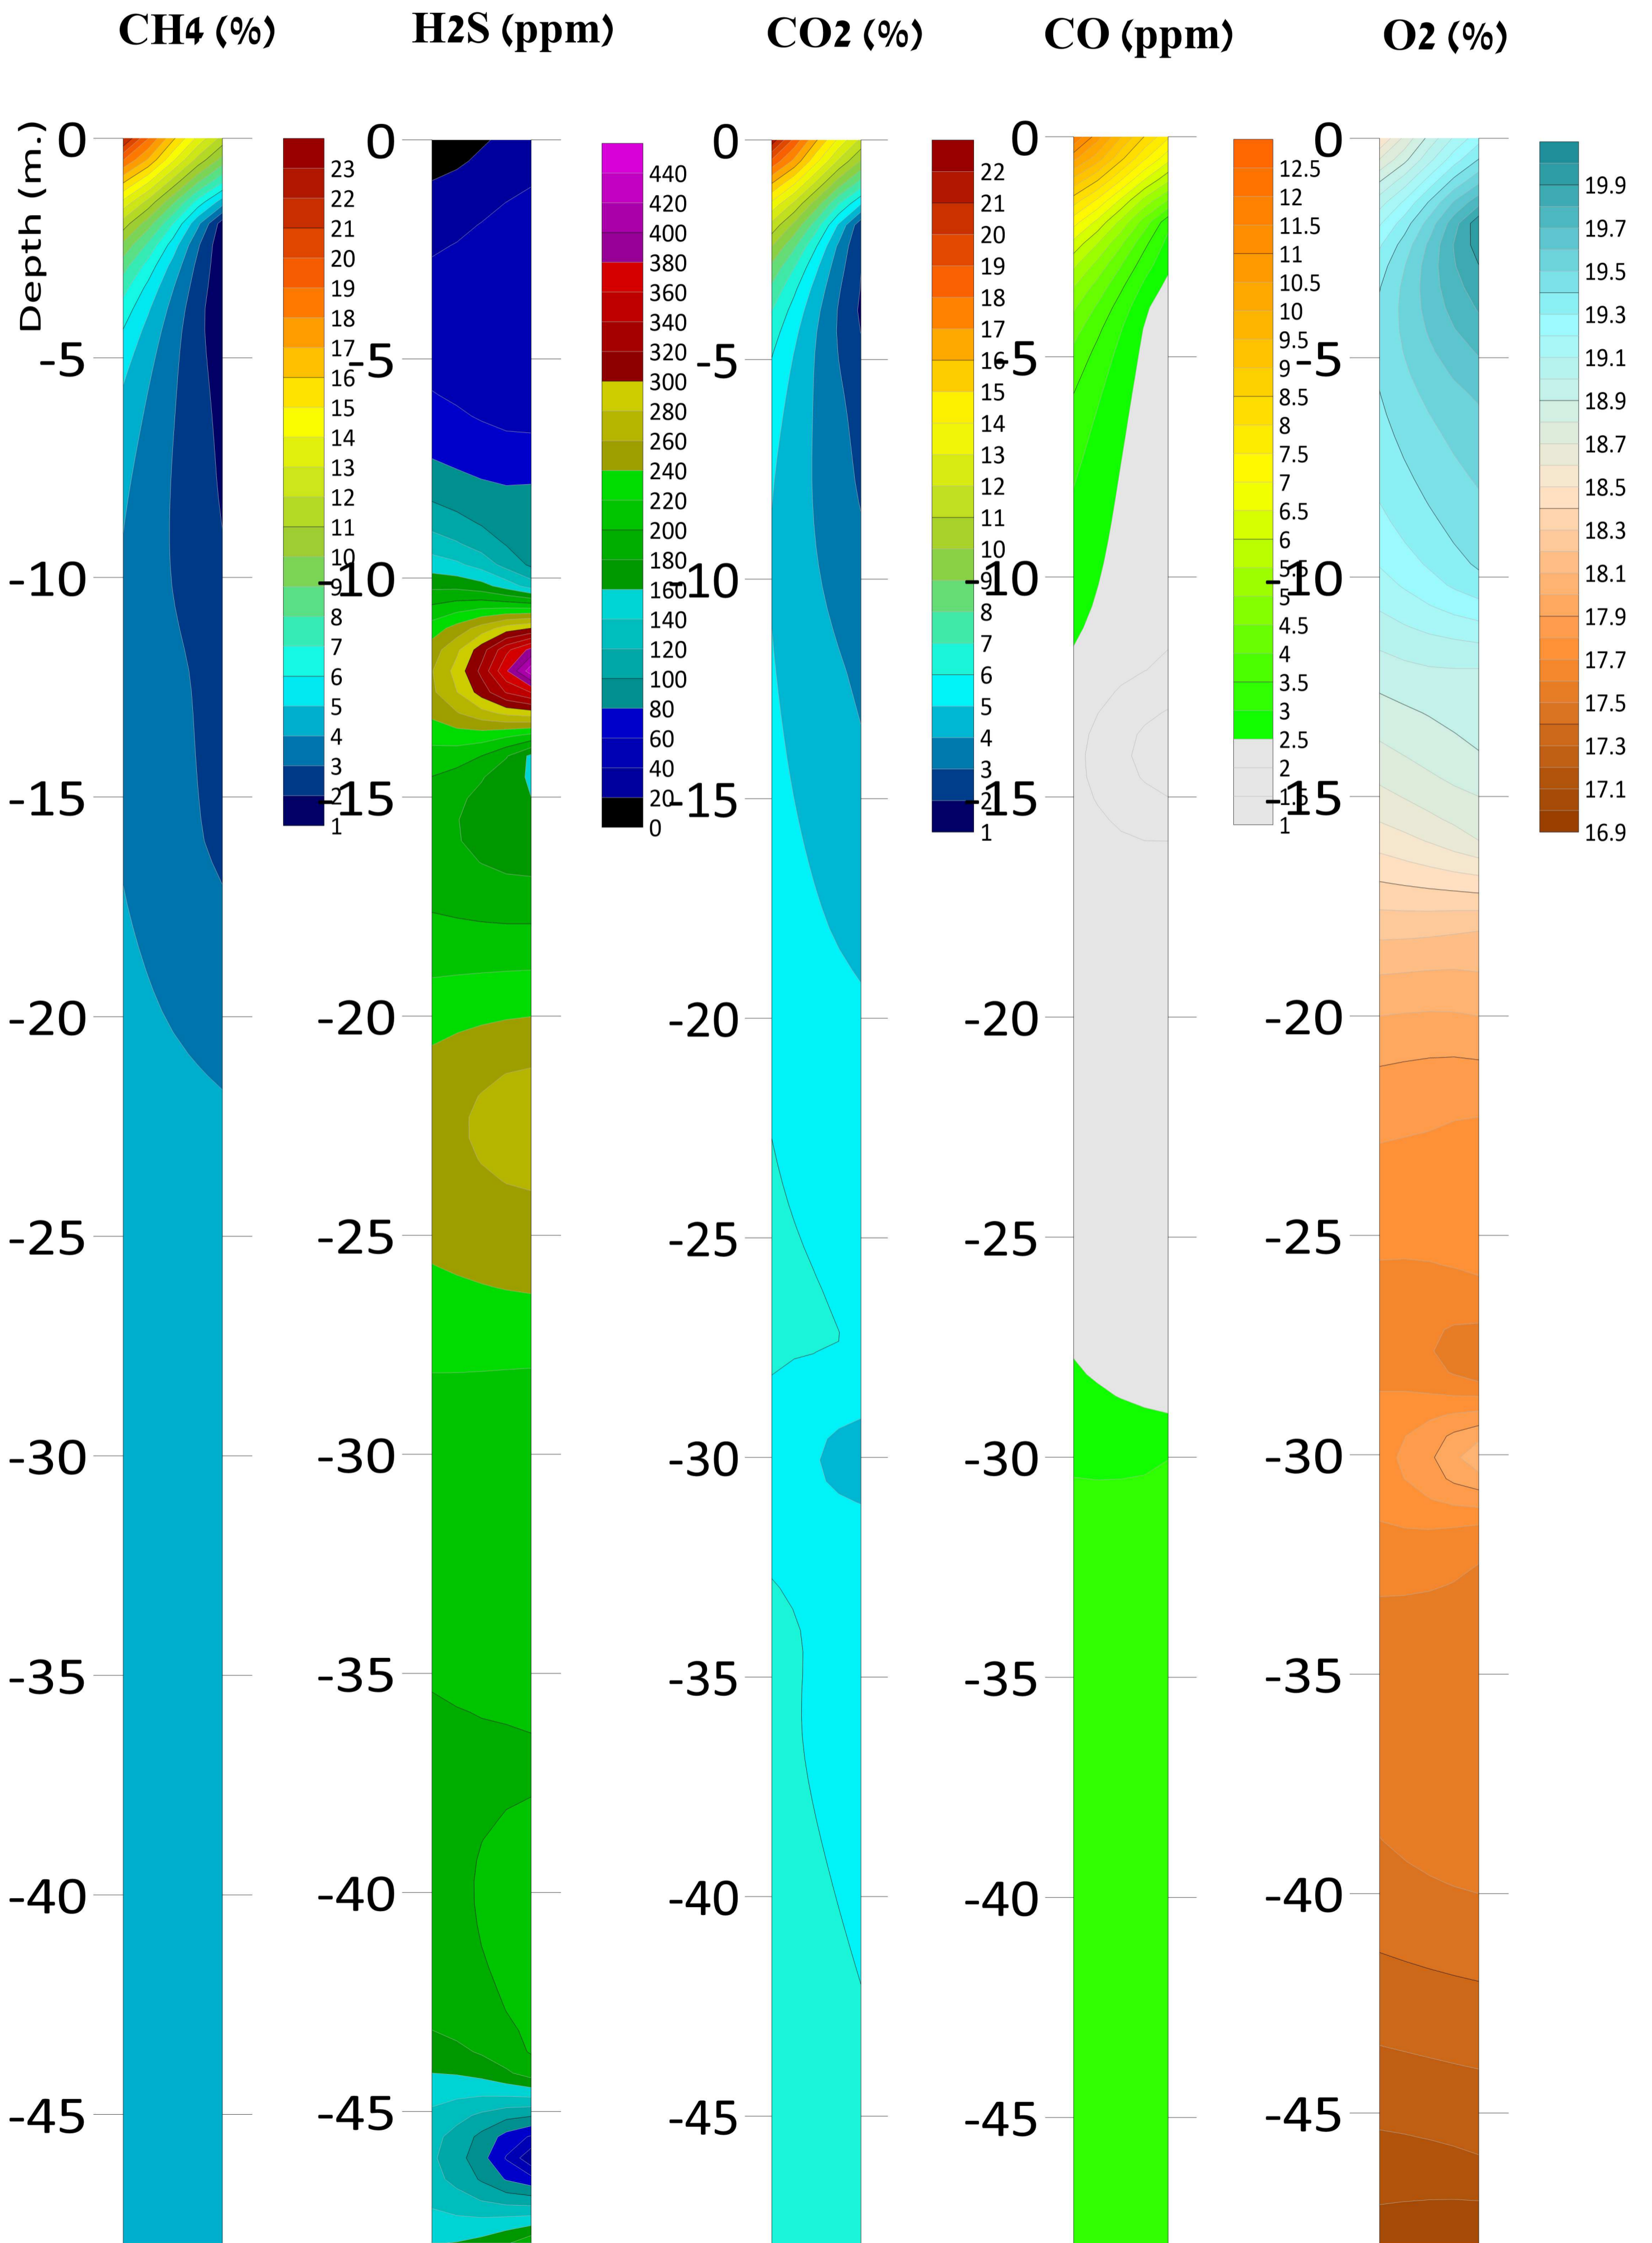
Total Depth 49.5 m. No Wastewater.
