תאריך: 16.09.18
מס' דוח: SO18000527

הנדון: דו"ח מדידות צפיפות הספק של קרינה אלמ"ג בתחומי תדר רדיו - RF

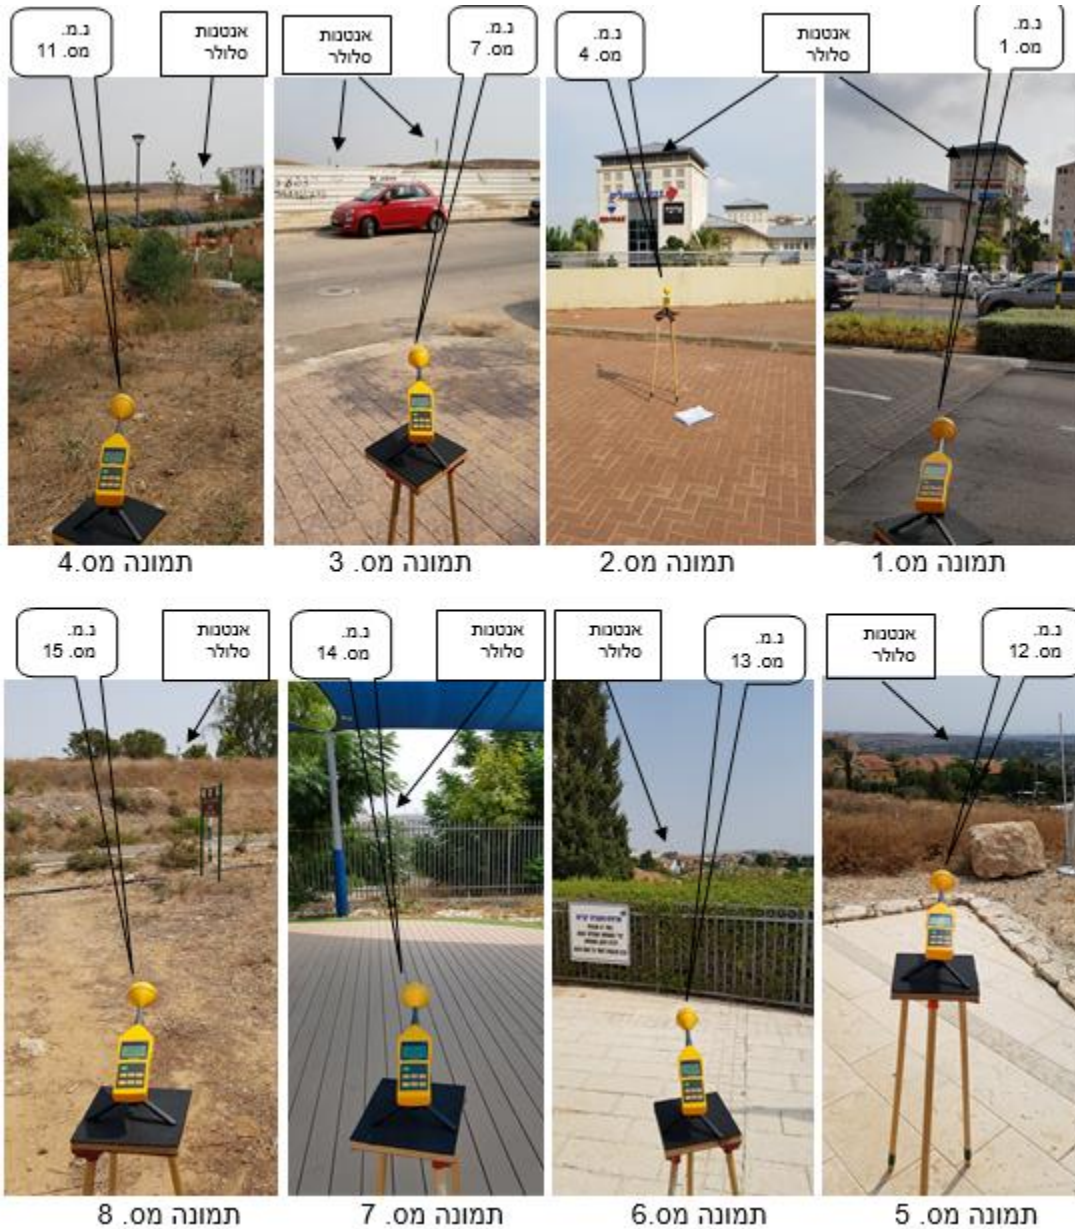
5. תמונות:

#	תיאור נקודת מדידה	אכלוס	תיאור מקור הקרינה העיקרי	מרחק ממקור הקרינה העיקרי (במטר)	גובה המדידה (בס"מ)	עוצמת הקרינה שנמדדה ($\mu\text{W}/\text{cm}^2$)	האם יש חריגה מהמלצות המשרד להגנת הסביבה?
1	במדרכה של שדרות עמק איילון מול צד המערבי של מ.מ. אשטרום. 46.3459 N31°59'54.9206" E34°55' 1. ראה תמונה מס.	אין שהייה רציפה	אנטנות סלולר במגדל הדרומי ראה תמונה מס.	90	110	0.301	לא
2	במרכז רחבת מ.מ. אשטרום. מגדל הדרומי עם אנטנות. 49.3001 N31°59'55.1436" E34°56' 1. ראה תמונה מס.	אין שהייה רציפה	אנטנות סלולר במגדל הדרומי ראה תמונה מס.	50	110	0.236	לא
3	במדרכה ברח' המכבים מול צד המזרחי(אחורי) של מ.מ. אשטרום. 52.4358 N31°59'55.6977" E34°56' 1. ראה תמונה מס.	אין שהייה רציפה	אנטנות סלולר במגדל הדרומי ראה תמונה מס.	100	110	0.025	לא
4	בחנייה ברח' חרמון 3 מול צד הדרומי של מ.מ. אשטרום. 50.9381 N31°59'54.8216" E34°56' 2. ראה תמונה מס.	אין שהייה רציפה	אנטנות סלולר במגדל הדרומי ראה תמונה מס.	100	110	0.725	לא
5	ברח' שיקמה סנסור לכוון מזרח 09.8285 N32°00'19.9345" E34°57' 1. ראה תמונה מס.	אין שהייה רציפה	אנטנות סלולר מאזור מפעלי חבל מודיעין	800	110	0.032	לא

6	בכיכר אגמית סנסור לכוון מזרח 02.9219 N32°00'25.1293" E34°57' 1. ראה תמונה מס.	אין שהייה רציפה	אנטנות סלולר מאזור מפעלי חבל מודיעין	800	110	0.001	לא
7	ברח' תירוש 17 סנסור לכוון צפון 04.8005 N32°00'36.2451" E34°57' 3. ראה תמונה מס.	אין שהייה רציפה	אנטנות סלולר מ.א. חבל מודיעין ראה תמונה מס.	400	110	0.149	לא
8	ברח' נורית, בפארק ציבורי, סנסור לכוון צפון-מזרח 47.5134 N32°00'34.5878" E34°56' 1. ראה תמונה מס.	אין שהייה רציפה	אנטנות סלולר מ.א. חבל מודיעין ראה תמונה מס.	700	110	0.015	לא
9	בגן החבל, סנסור לכוון מערב 37.3005 N32°00'19.6173" E34°56' 1. ראה תמונה מס.	אין שהייה רציפה	אנטנות סלולר אשר בשדות בית עריף. ראה תמונה מס.	850	110	0.039	לא
10	בחצר אחורי של ביה"ס אבן חן, סנסור לכוון מערב 35.4701 N32°00'08.3541" E34°56' 1. ראה תמונה מס.	אין שהייה רציפה	אנטנות סלולר אשר בשדות בית עריף. ראה תמונה מס.	750	110	0.061	לא
11	בשביל היקפי, מאחורי רח' הבשור. סנסור לכוון מערב. ראה תמונה מס. 4. 29.0516 N32°00'00.3651" E34°56' 1. ראה תמונה מס.	אין שהייה רציפה	אנטנות סלולר אשר בשדות בית עריף. ראה תמונה מס.	600	110	0.076	לא

#	תיאור נקודת מדידה	אכלוס	תיאור מקור הקרינה העיקרי	מרחק ממקור הקרינה העיקרי (במטר)	גובה המדידה (בס"מ)	עוצמת הקרינה שנמדדה ($\mu\text{W}/\text{cm}^2$)	האם יש חריגה מהמלצות המשרד להגנת הסביבה?
12	ליד אנדרטת ציפורי מגן. סנסור לכוון מזרח. ראה תמונה מס. 5.05 E34°56' N31°59'30.5314" 42.3525 :נ.צ.:	אין שהייה רציפה	אנטנות סלולר אשר ביער שוהם ראה תמונה מס. 5.05	800	110	0.018	לא
13	בגן הבנים. סנסור לכוון מזרח. ראה תמונה מס. 6.05 E34°56' N31°59'34.5401" 44.8897 :נ.צ.:	אין שהייה רציפה	אנטנות סלולר אשר ביער שוהם ראה תמונה מס. 6.05	750	110	0.010	לא
14	בחצר האחורי של ביה"ס ניצנים. סנסור לכוון דרום\מזרח. ראה תמונה מס. 7.05 E34°56' N31°59'21.7731" 52.3628 :נ.צ.:	אין שהייה רציפה	אנטנות סלולר אשר בבית נחמיה ראה תמונה מס. 7.05	825	110	0.030	לא
15	ברח' קדם מול יער שוהם. סנסור לכוון מזרח. ראה תמונה מס. 8.05 E34°57' N31°59'45.0453" 03.1227 :נ.צ.:	אין שהייה רציפה	אנטנות סלולר אשר ביער שוהם ראה תמונה מס. 8.05	270	110	0.080	לא
