הוראות והנחיות לסגירה ושיקום מטמנות

הוראות והנחיות לסגירה ושיקום מטמנות - מאי 2007

אס"פ ברקת – תכנית סקר לקראת שיקום

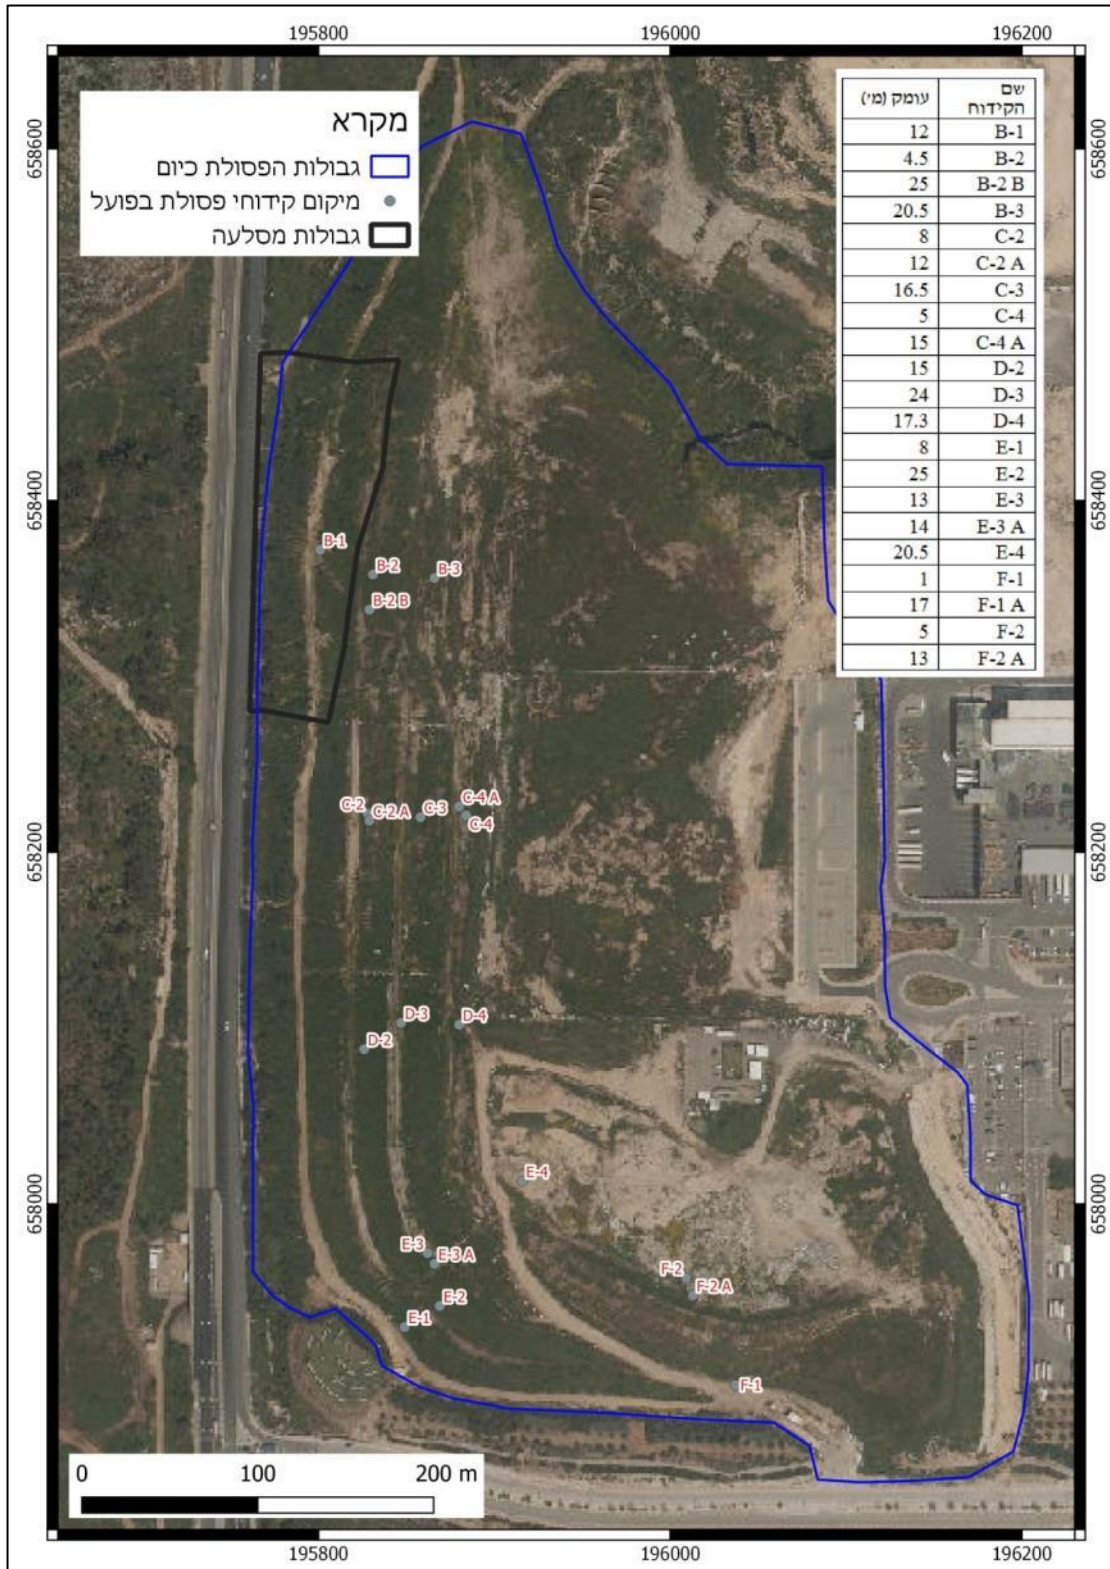
איור 21 – מיקום הקידוחים בפועל ועומק מירבי על רקע תצלום אוויר משנת 2020 (govmap). גבולות סכמטיים של אזור המסלעה מסומנים בשחור.

בחלקו הצפוני של המדרון המערבי באתר הוקמה מסלעה על מנת לתמוך בשיפוע התלול. גבולות המסלעה מסומנים באיור 21. בדיון בבקשה להיתר משנת 2016 צוין כי תקבלה חוות דעת של "מכטה – גאוטכניקה בע"מ – יעוץ לביסוס וגאוטכניקה" שבה נקבע כי המסלעה לא נבנתה עפ"י התקן מהנימוקים הבאים:

- ביסוס המסלעה נעשה על גבי חומר מילוי.
- המסלעה אינה מסוגלת לתמוך בכוח האופקי של לחץ העפר מאחר והמסלעה כוללת שכבה אחת של אבנים, ללא עומק.
- לא קיימת יריעת גיאוטקסטיל בגב המסלעה ועל כן חומר דק עלול להישטף דרך החללים.
- המגע בין הסלעים אינו מסודר ועל כן לא יכול ליצר את כוח החיכוך הנדרש מקיר המסלעה.
- הקיר בוצע ללא תכנון הנדסי, וללא חישובים מתאימים.

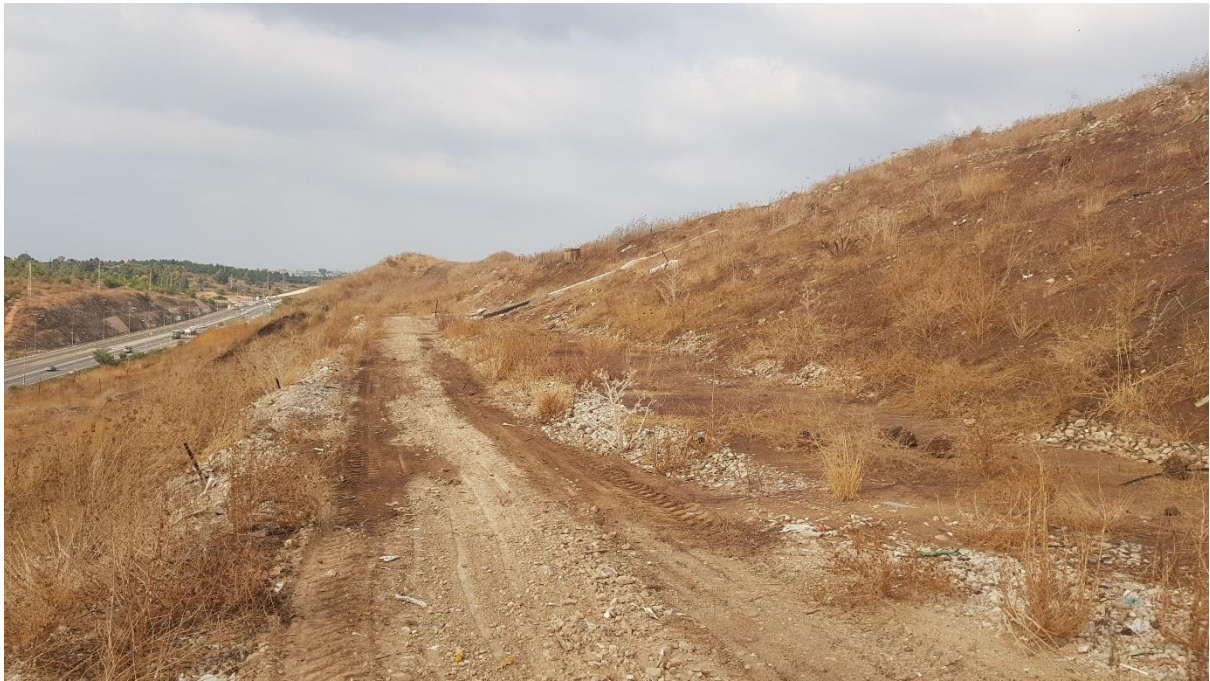
תמונה 3: מבט על המדרון המערבי

במשך שנים רבות הוטמנה פסולת במקום ממגוון סוגים בעובי של עשרות מטרים. בשנים האחרונות הוסדרה המטמנה בצידה המערבי ע"י יצירה של מדרגות שכוסו באדמה גננית. מסויר שנערך במטמנה עולה כי הותקנה מערכת של ניקוז גזים, כאשר בצדה המעלי הוכשר חניון שניכרות בו שקיעות גדולות.

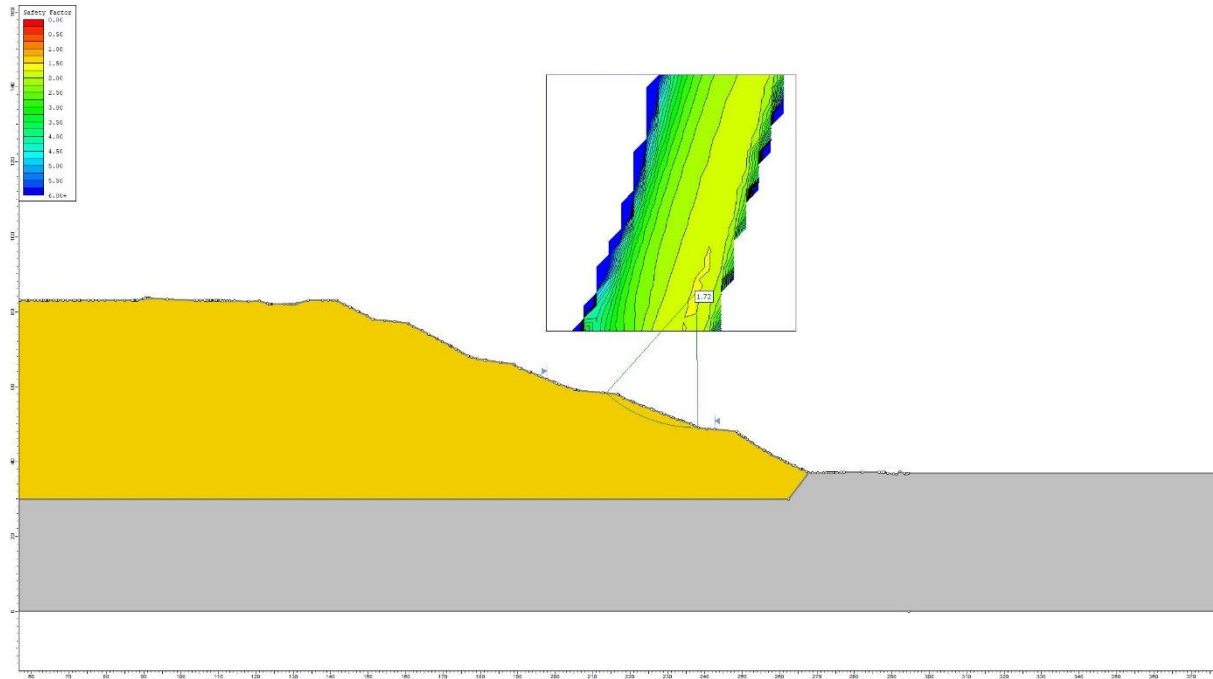
איור 5 – יציבות של מדרגת מילוי טיפוסי – מקדם ביטחון 1.72

- א. היציבות הגלובלית של המדרון המערבי של המטמנה תקין, כולל יציבות מקומית של מדרגת מילוי מקומית בשיפוע של 2.5:1 (אופקי: אנכי).
- ב. היציבות של מדרגת המילוי התחתונה שהיא בעלת שיפוע הגדול יותר משיפוע של מדרגת מילוי טיפוסית נמוך במעט מהמינימום המותר (1.38 לעומת 1.50).
- ג. בהתאם לתוצאות חישובי היציבות, איור 7 מציג בגוון כתמתם את האזורים במדרונות המטמנה שהם בעלי יציבות מוגבלת (מקדם ביטחון נמוך מ-1.5).

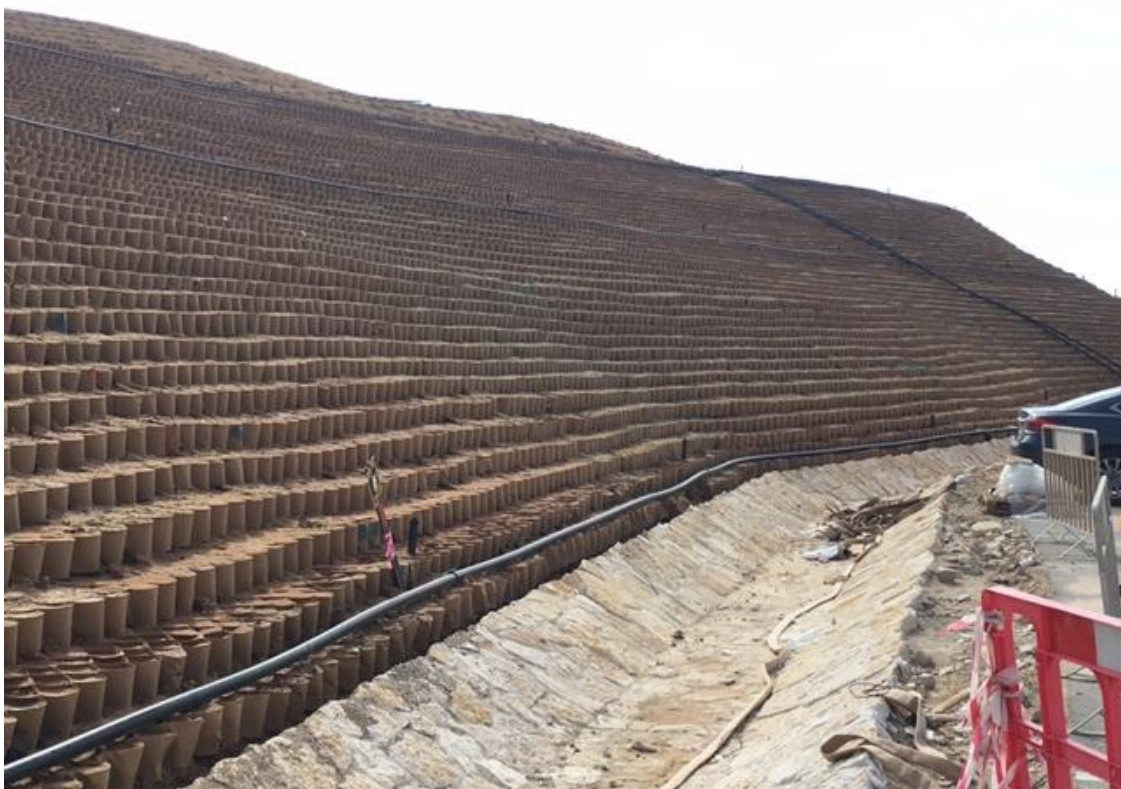
תמונה 5: מדרון משוריין עם חזית כוורות

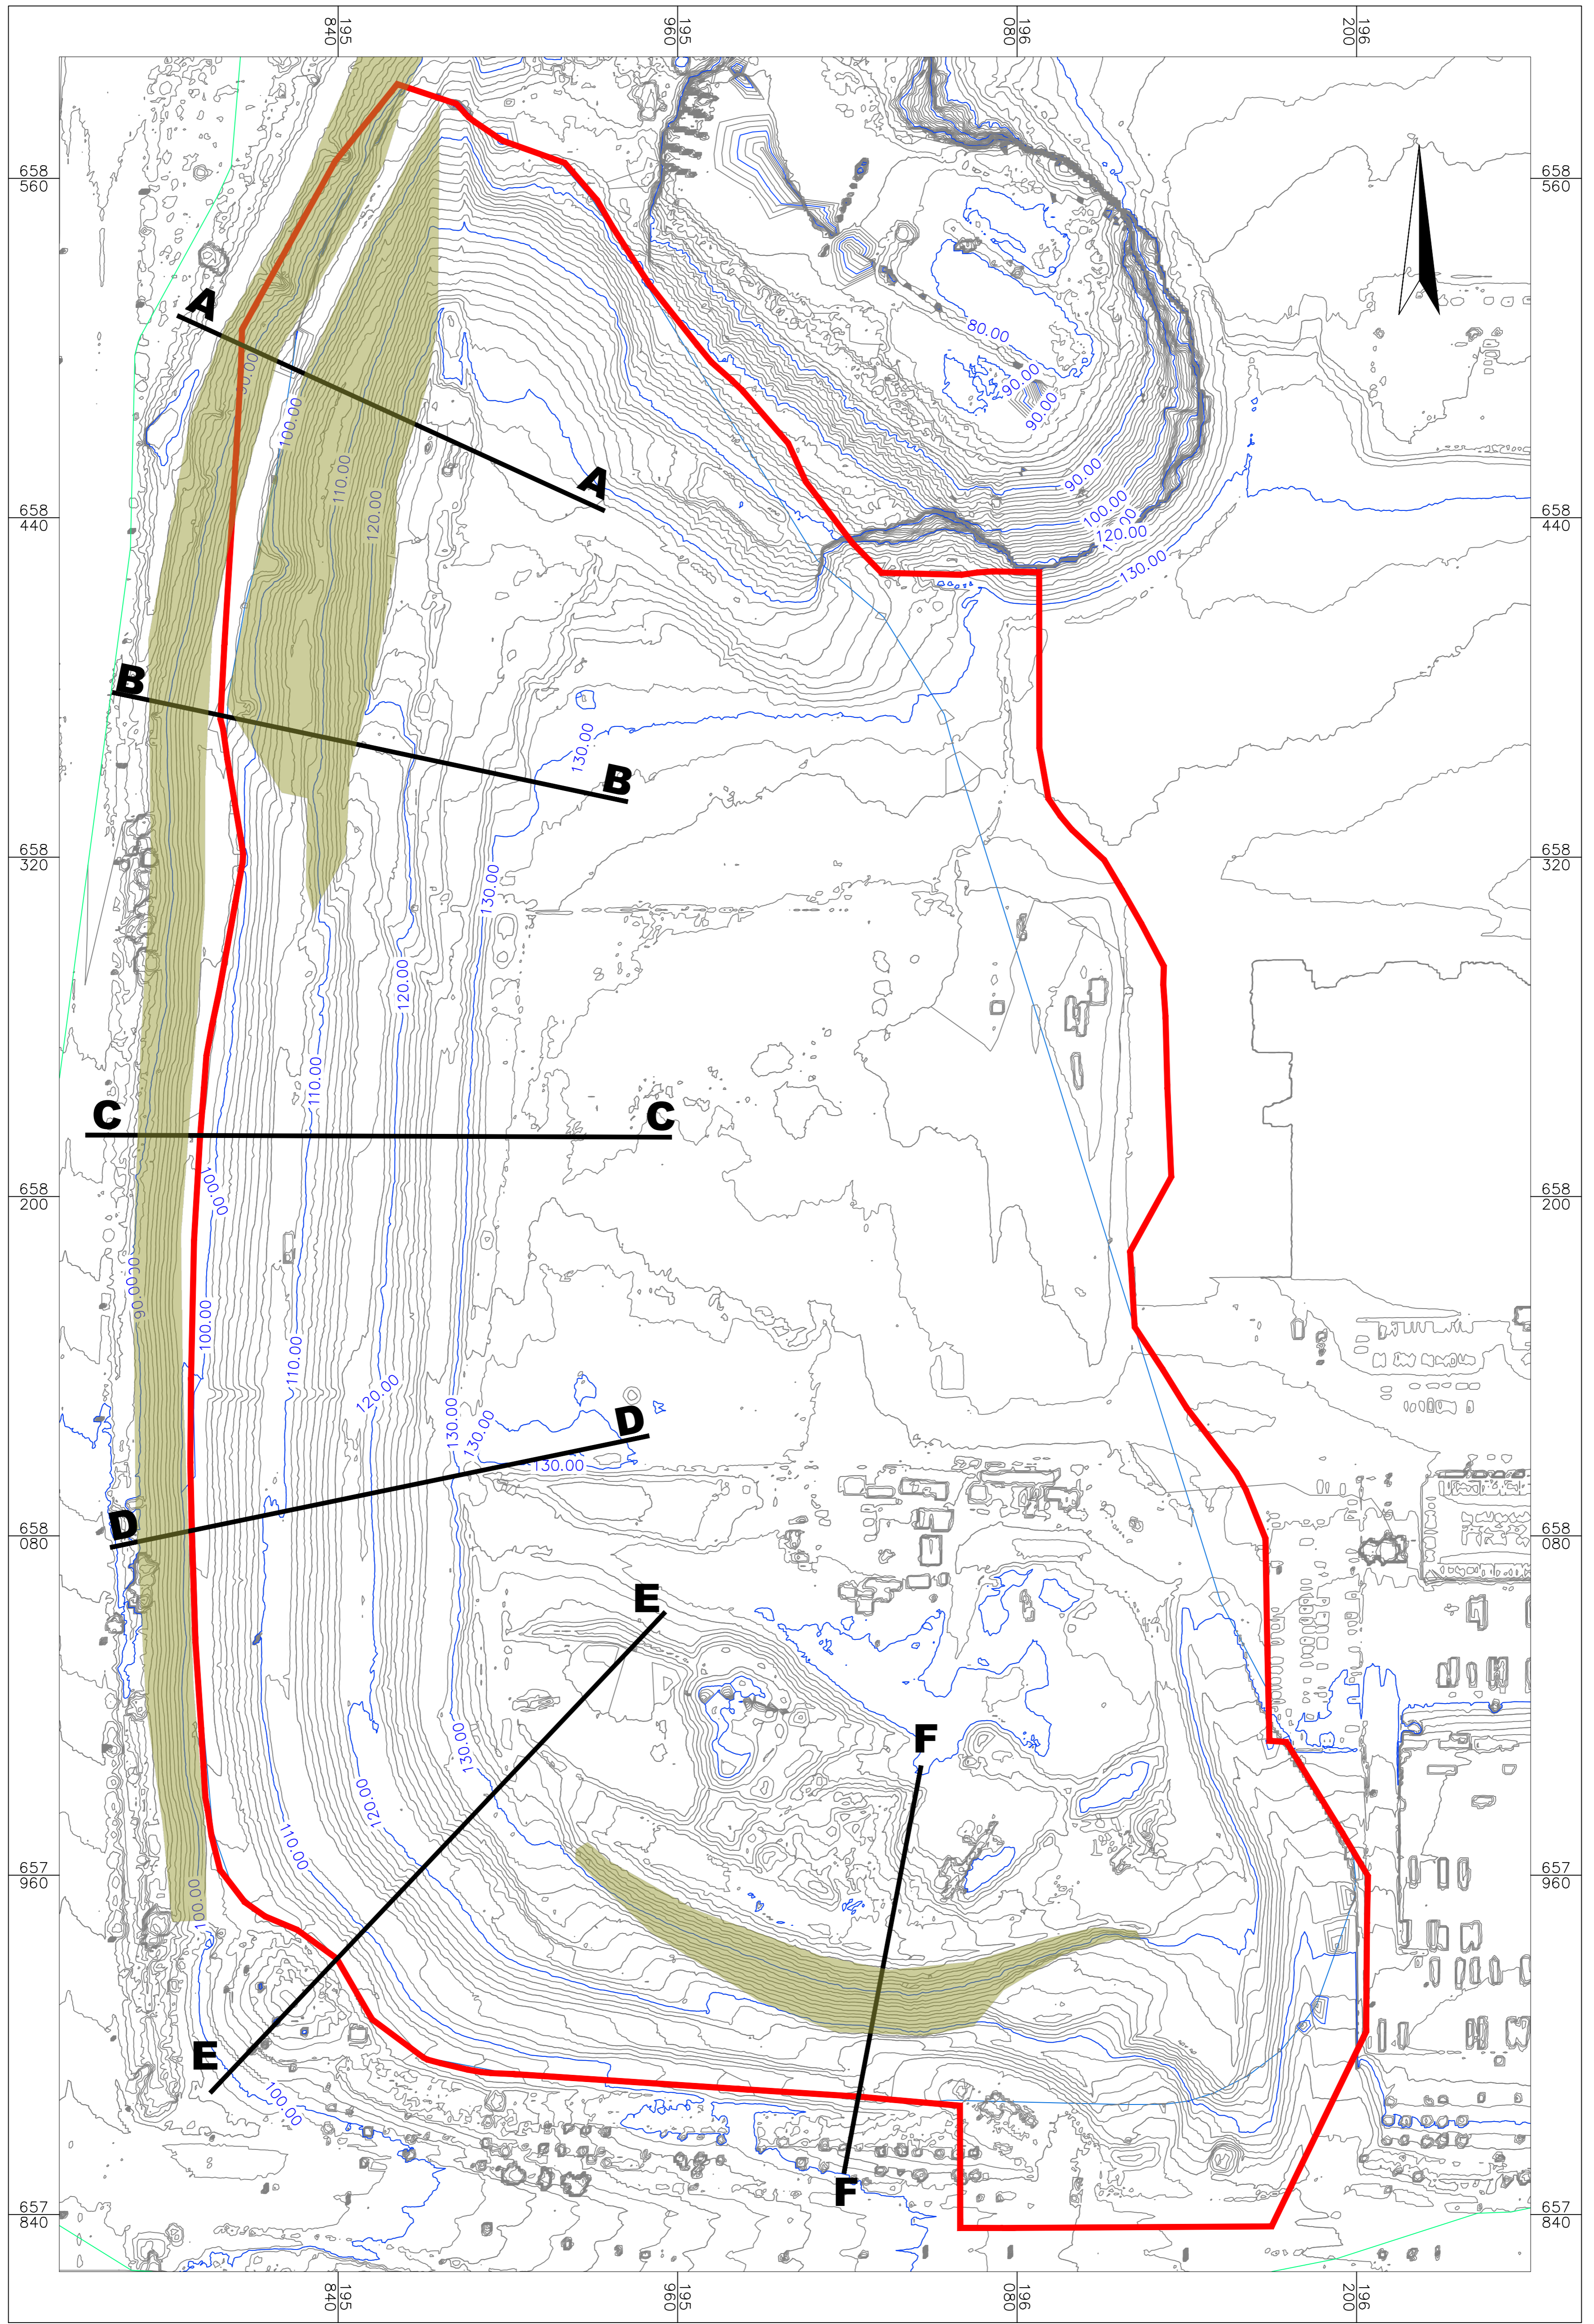
אזורים בעלי יציבות מוגבלת

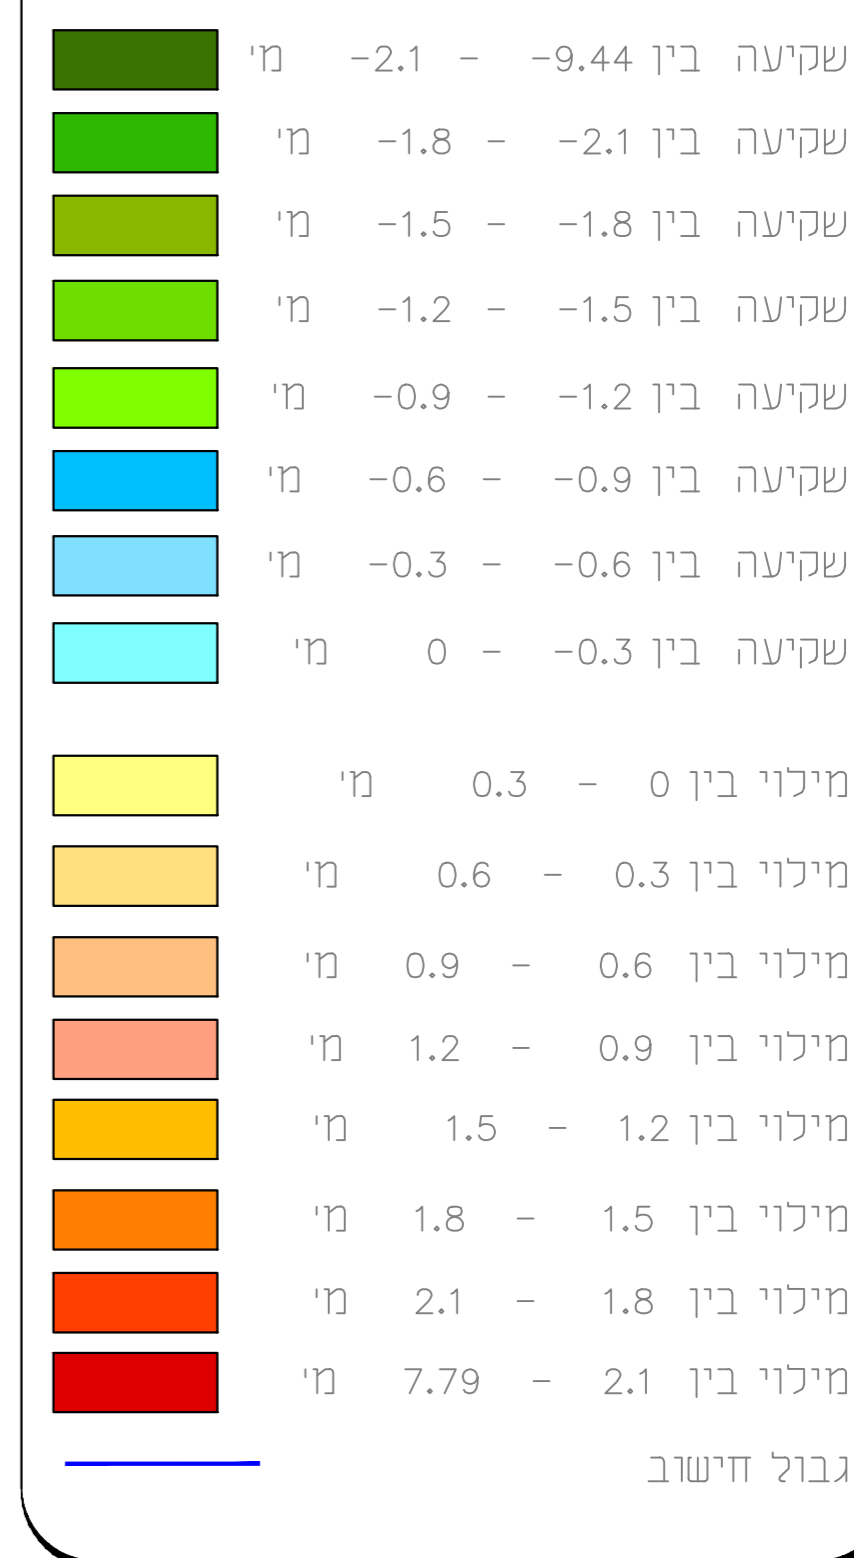
מעקב שקיעות נערך על בסיס מצילום מתאריך 05.06.2018
מול צילום מתאריך 20.10.2021
