סיכום ממצאי קידוחים בגג אתר הפסולת

תאריך 18.07.23

התייחסות לתכנית המוצעת לשיקום אס"פ ברקת

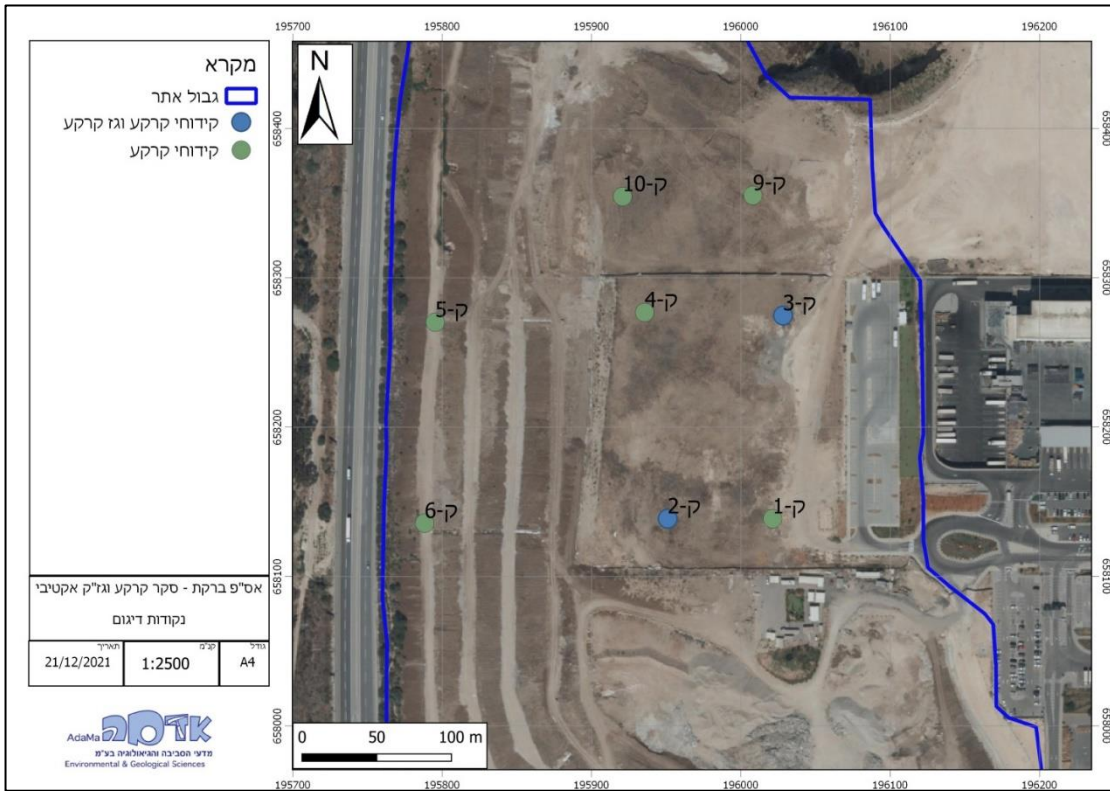
בתאריך 08.12.21 נקדחו 8 קידוחים לעומק מירבי של 3.0 מ' על ידי חברת "KTE", באמצעות מכונת קידוח מסוג גיאופרוב בשיטת קדיחה ישירה. הקידוחים נקדחו לצורך אפיון עובי שכבת הכיסוי (עד הגעה לפסולת) ומאפייני הקרקע (סוג קרקע ועובי, נוכחות אבנים ואפיון גודל אבנים וכמויות באם נוכחות). ממצאי הקידוחים מלמדים על היעדר שכבת כיסוי משמעותית, והימצאות הפסולת סנטימטרים בודדים מתחת לפני השטח ולפעמים גם ישירות בפני השטח.
