## טופס בדיקה עצמית – נגישות בעסק

### חלק א': בדיקת העסק

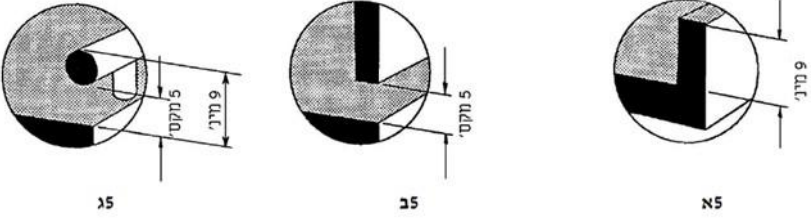
| לא תקין<br>ובוצעה<br>הנגשה<br>חלופית<br>(יש<br>לפרט) | תקין או<br>לא<br>רלבנטי | רכיב הבדיקה |
|---|---|---|
| | | <p>1.7 בכבש שאינו צמוד לקיר- מותקן לצדו רכיב הגנה למניעת נפילה;</p> <p>צוור 5 – דוגמות של רכיבי הגנה לכבש (המידות בסנטימטרים)</p> <p>בתמונה: שלוש דוגמאות לרכיבי הגנה לכבש (מתוך חלק 2 של תקן ישראלי 1918)</p> |

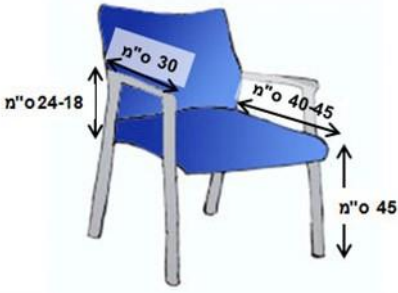
| לא תקין<br>ובוצעה<br>הנגשה<br>חלופית<br>(יש<br>לפרט) | תקין או<br>לא<br>רלבנטי | רכיב הבדיקה |
|---|---|---|
| | | <p>7.1 אם ישנם כסאות לשימוש הציבור - לפחות 10% ולא פחות מאחד יהיו כסאות יציבים, עם מאחזי יד ומשענת גב;</p> <p>בתמונה: מושב נגיש טיפוסי ומידות חלקיו.</p> |

| לא תקין<br>ובוצעה<br>הנגשה<br>חלופית<br>(יש<br>לפרט) | תקין או<br>לא<br>רלבנטי | רכיב הבדיקה |
|---|---|---|
| | | 5.5 העובדים מונחים לספק כיסא מותאם (ראו ב 7.1) לבקשת לקוח; |
